# Diagnosticas ziņojums par

## 2019 RENAULT CLIO Limited

### Diagnosticas informācija

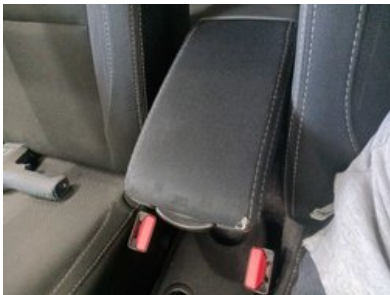
✔ **1. Iekšpuse:** Roku Balsts - Darbība un Stāvoklis

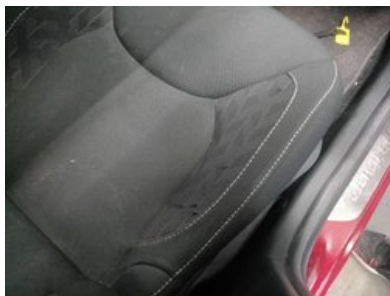
✓ **2. Sēdekļi:** Visi Sēdekļi - Stāvoklis

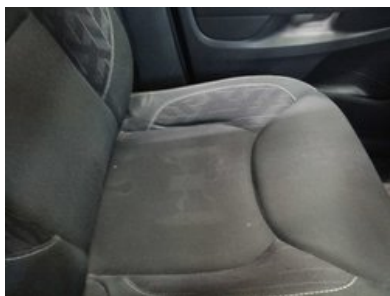
✓ **3. Sēdekļi:** Visi Sēdekļi - Stāvoklis

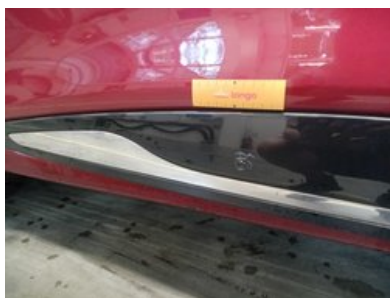
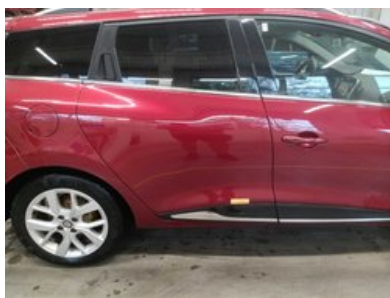
✓ **1. Sāns:** Kreisā un Labā Puse - Vizuālie Bojājumi un Skrāpējumi

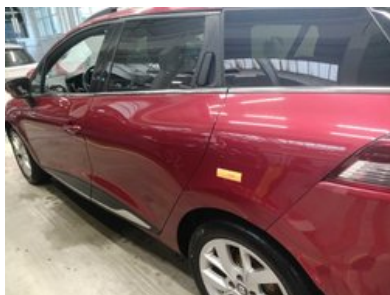
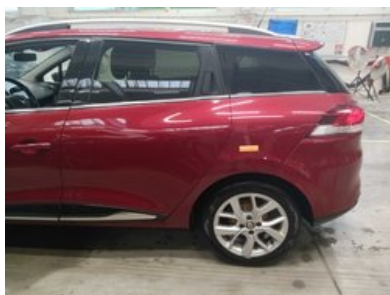
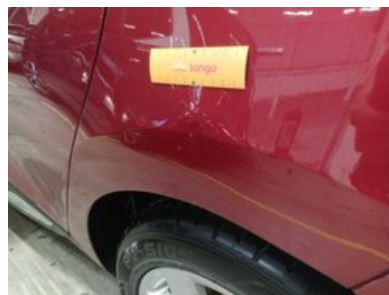
✓ **2. Sāns:** Kreisā un Labā Puse - Vizuālie Bojājumi un Skrāpējumi

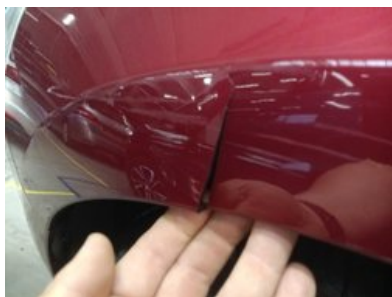
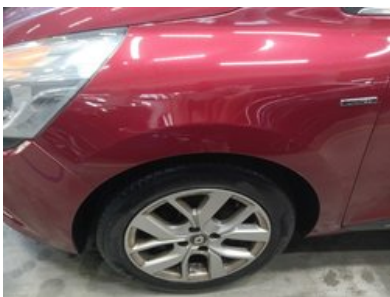
✓ **3. Sāns:** Kreisā un Labā Puse - Vizuālie Bojājumi un Skrāpējumi

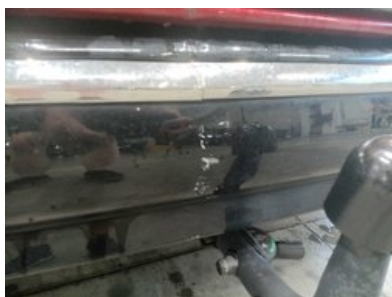
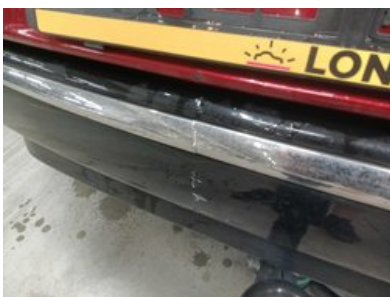
✓ **4. Aizmugure:** Aizmugurējais bamperis - Stāvoklis un izlīdzinājums

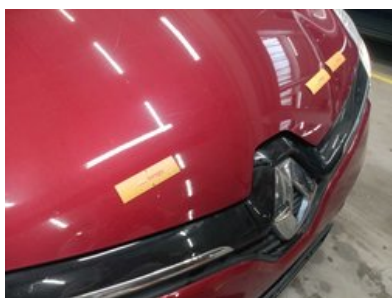
✓ **5. Priekšpuse:** Pārsegs - Vizuālie Bojājumi

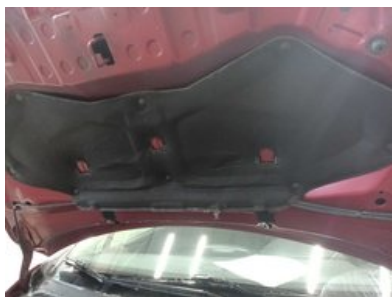
✓ **6. Priekšpuse:** Pārsega Skaņas Izolācija - Stāvoklis
