# Diagnosticas ziņojums par

## 2022 OPEL INSIGNIA Business Elegance

### Diagnosticas informācija

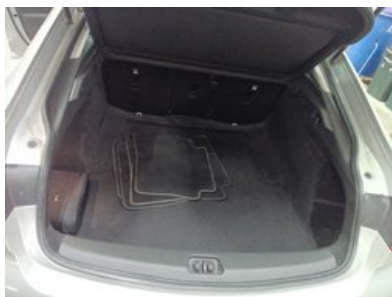
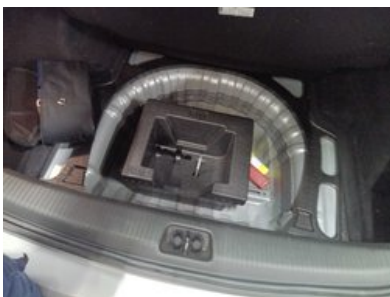
✓ **4. Iekšpuse:** Aksesuāri - Darbība un Stāvoklis

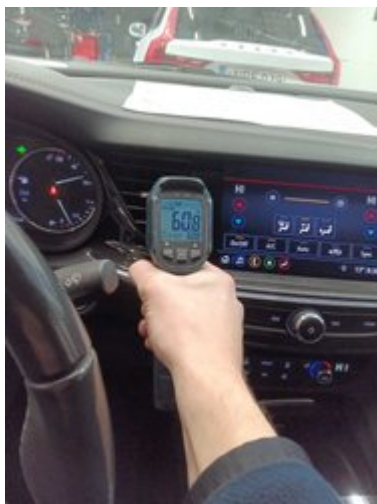
✓ **5. Iekšpuse:** Aksesuāri - Darbība un Stāvoklis

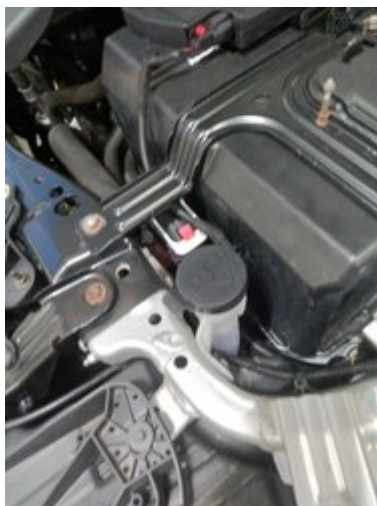
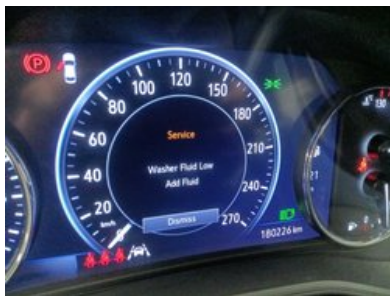
✓ **6. Priekšpuse:** Stiklu mazgāšanas sistēma - Darbība (Priekšā un aizmugurē)

- ✓ 1. Priekšējā Stikla Mazgātāja Šķidruma Līmeņa Sensors

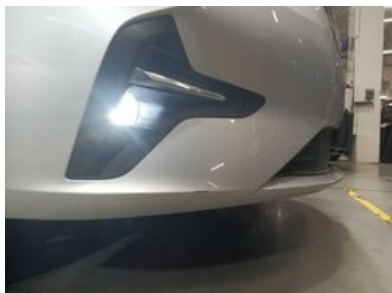
- ✓ **1. Priekšpuse:** Priekšējais Bamperu - Stāvoklis un Izlīdzinājums

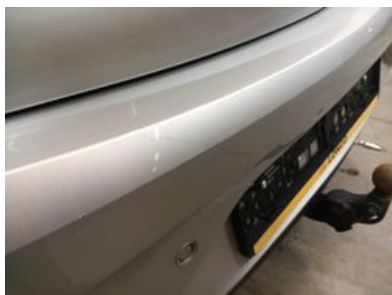
- ✓ **2. Aizmugure:** Aizmugurējais bamperis - Stāvoklis un izlīdzinājums

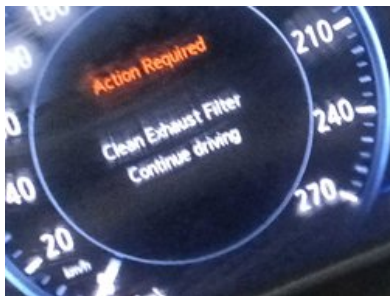
✓ **3. CITS:** DPF Filtra Reģenerācija/Tīrīšana

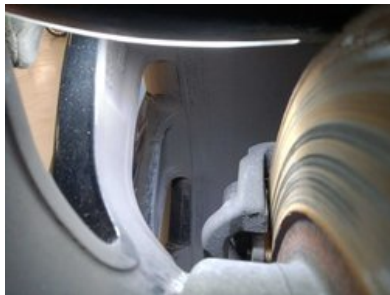
✓ **4. BREMZES:** Aizmugurējie Bremžu Kluči (Visi)

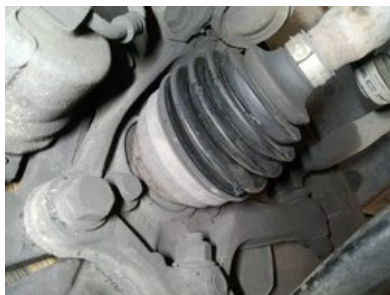
✓ **5. GALVENĀ PĀRVADE, VĀRPSTA UN ASIS:** Piedziņas Vārpsta - Labā

- ✓ 1. Piedziņas Vārpsta - Labā
- ✓ 2. Aizmugures Bremžu Kluči
- ✓ 3. Uzlādēt Akumulatoru
- ✓ 4. Dzinēja Eļļas un Filtra Maiņa
- ✓ 5. DPF Filtra Reģenerācija/Tīrīšana
