Diagnostikas ziņojums par 2019 PEUGEOT 3008 GT Line

Automašīnas dati

Diagnostikas informācija

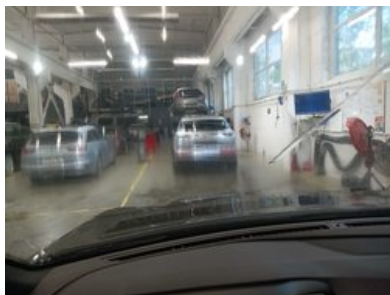
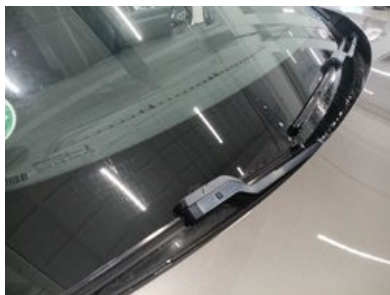
- ✔ **1. Priekšpuse:** Logu Slotiņu Gumija un Rokturis (Priekšā un Aizmugurē) - Stāvoklis

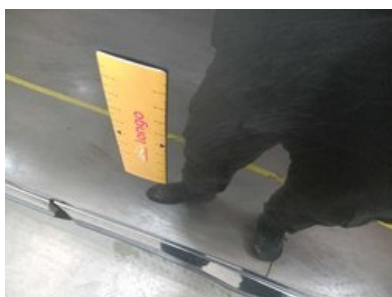
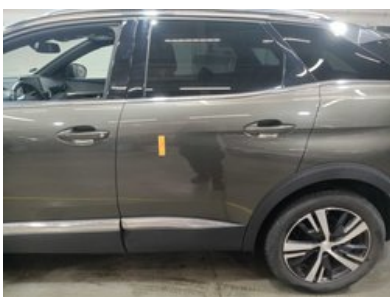
✓ **1. Cits:** Papildu Pulēšanas Darbi

- ✓ 1. Virsbūves mazgāšana
- ✓ 2. Pilnīga salona dziļā tīrīšana, izmantojot tikai hipoalerģiskus līdzekļus
- ✓ 3. Virsbūves pulēšana pēc tīrīšanas

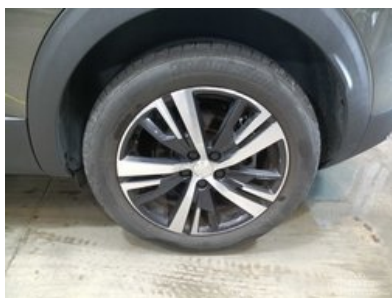
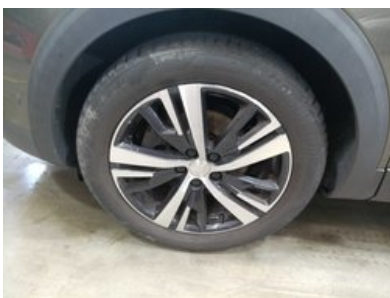
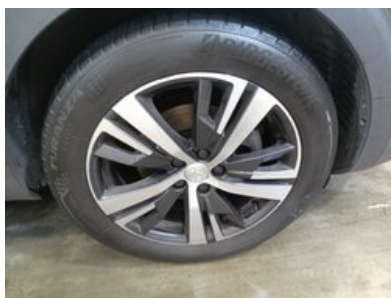
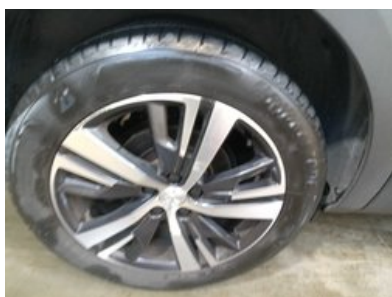
✓ **2. Sāns:** Riteņi - Stāvoklis

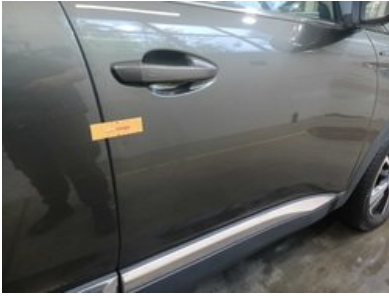
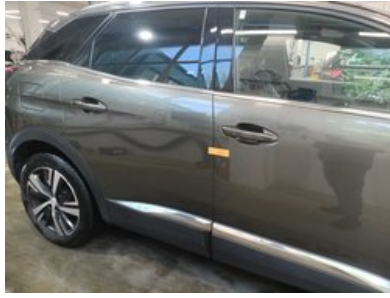
✓ **3. Sāns:** Kreisā un Labā Puse - Vizuālie Bojājumi un Skrāpējumi
