# Diagnosticas ziņojums par

## 2018 PEUGEOT 5008 GT-Line

### Diagnosticas informācija

### Diagnosticā konstatēto defektu kopsavilkums

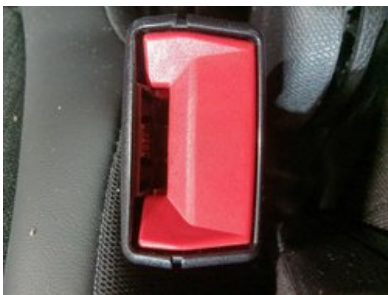
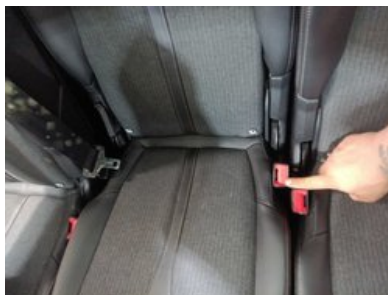
- ✓ **1. Sēdekļi:** Drošības jostas - Darbība un bloķēšanas mehānisms

- ✓ 1. Nomainīt Drošības Jostas / Stiprinājumus
- ✓ 2. Nomainīt Bampera Režģus
- ✓ 3. Priekšējo Lukturi Regulēšana

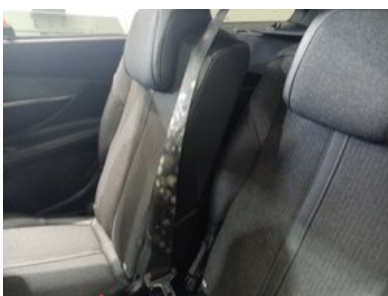
- ✓ **2. Iekšpuse:** Papildu Tīrīšanas Darbi

- ✓ 1. Virsbūves mazgāšana
- ✓ 2. Pilnīga salona dziļā tīrīšana, izmantojot tikai hipoalerģiskus līdzekļus
- ✓ 3. Virsbūves pulēšana pēc tīrīšanas

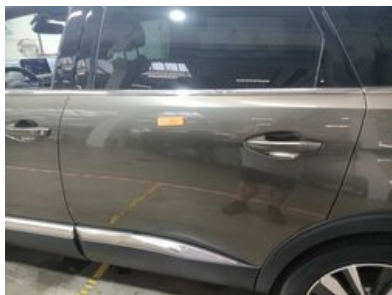
- ✓ **1. Sāns:** Kreisā un Labā Puse - Vizuālie Bojājumi un Skrāpējumi

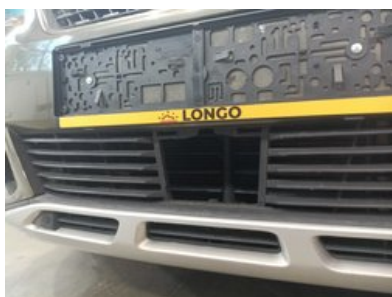
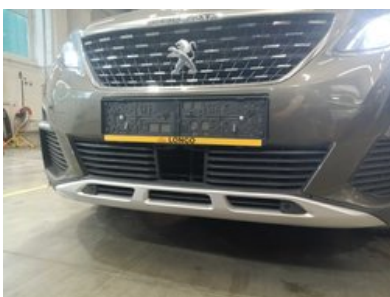
- ✓ **2. Priekšpuse:** Priekšējā Režģa - Stāvoklis

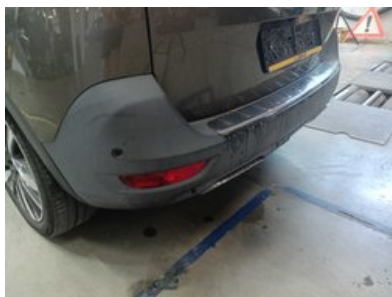
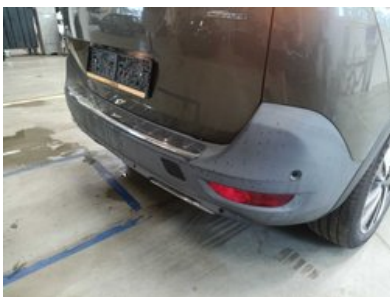
- ✓ **3. Cits:** Papildu Pulēšanas Darbi

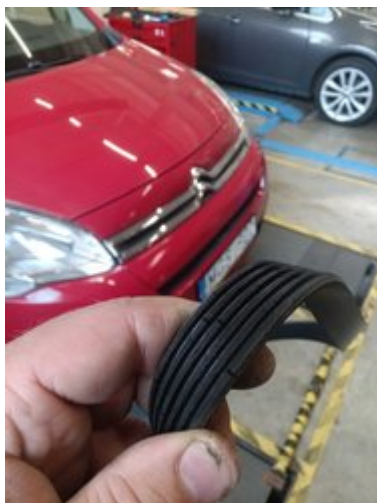
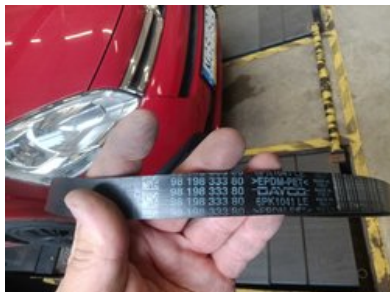
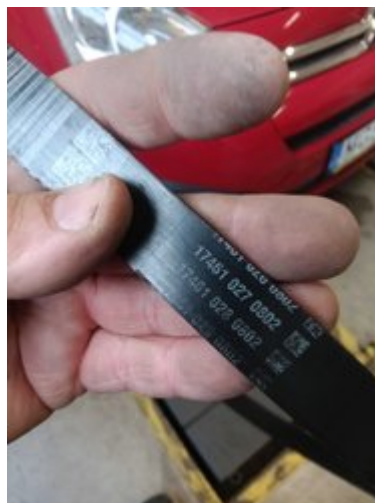
✓ **2. DZINĒJS:** Palīgiekārtas Piedziņas Siksna

- ✓ 1. Nomainīt Riepas
- ✓ 2. Kloķvārpstas Piedziņas Siksna
- ✓ 3. Palīgiekārtu piedziņas siksna

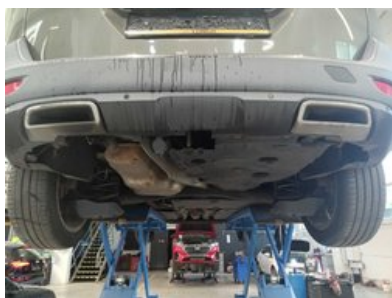
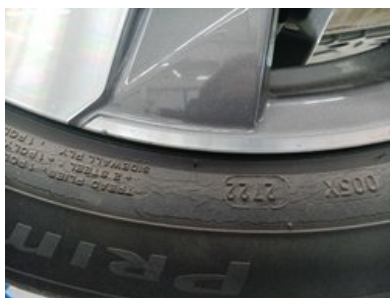
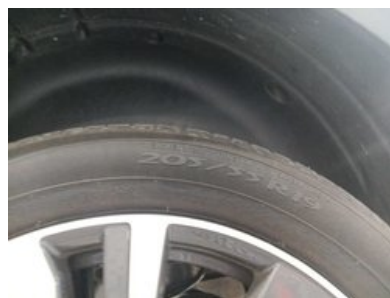
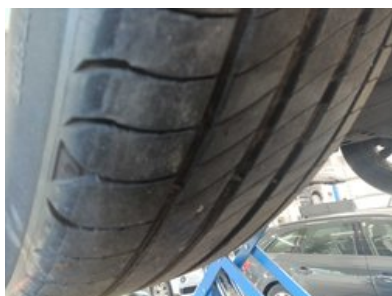
✓ **3. CITS:** Nomainīt Riepas

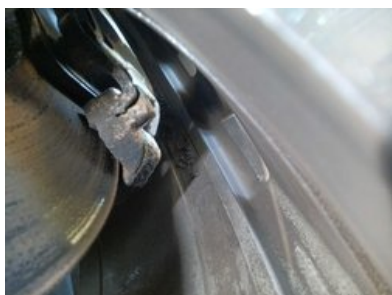
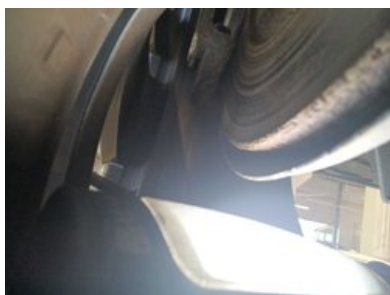
✓ **4. BREMZES:** Disku Stāvoklis
