# Diagnosticas ziņojums par

## 2022 MERCEDES BENZ A200 Business Solution

### Diagnosticas informācija

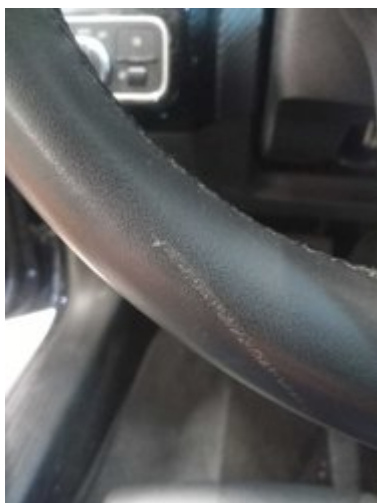
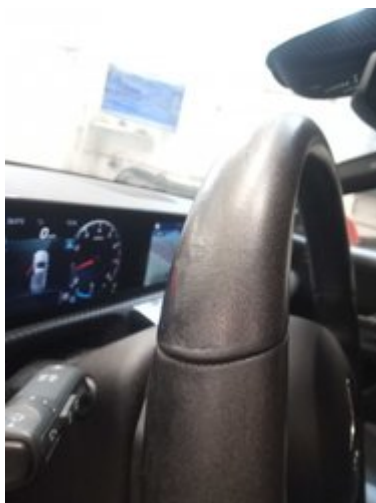
- ✓ **1. Priekšpuse:** Stūres rats - Stāvoklis

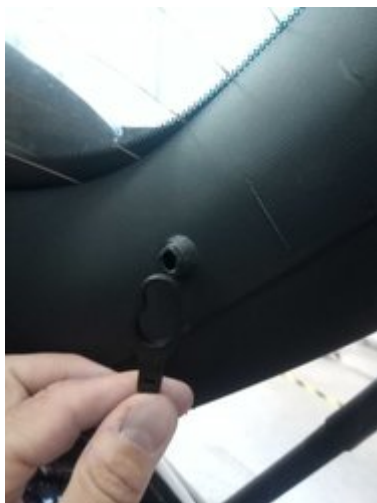
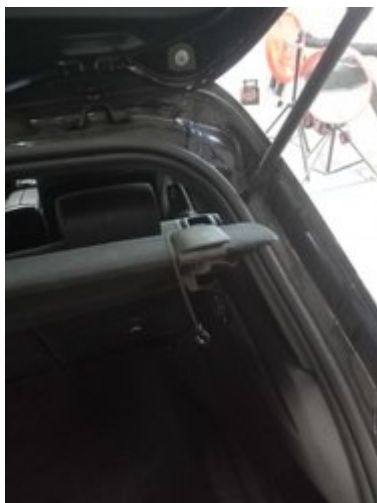
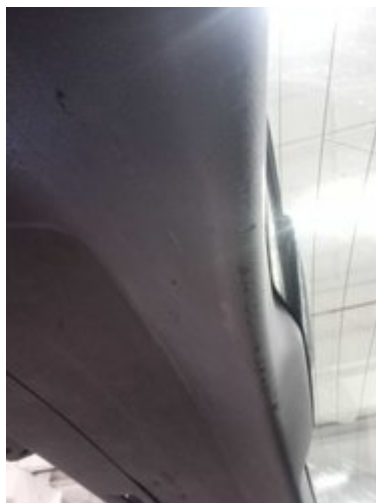
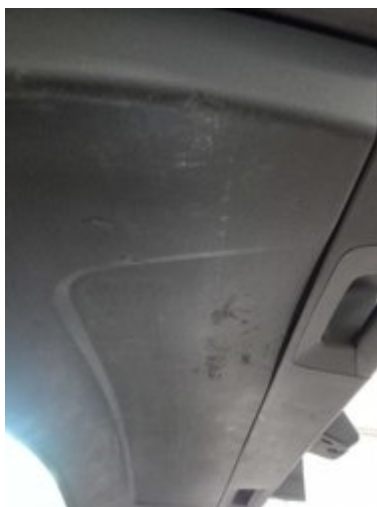
✓ **2. Iekšpuse:** Apdares detaļas - Stāvoklis

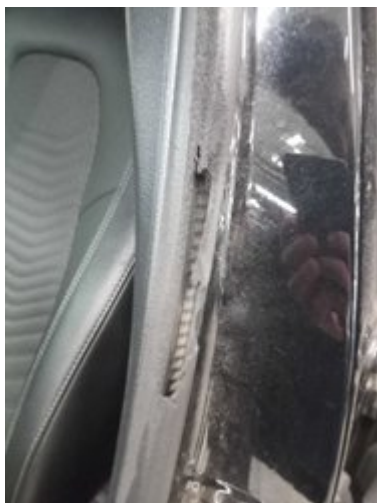
✓ **3. Durvis:** Durvju Gumijas Blīvējumi

- ✓ 1. Nomainīt Durvju Gumijas Blīvi

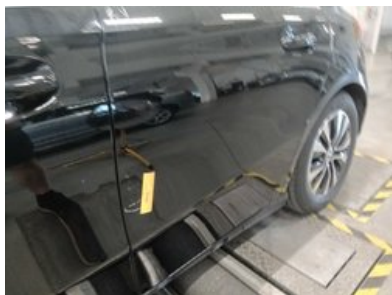
- ✓ **1. Sāns:** Kreisā un Labā Puse - Vizuālie Bojājumi un Skrāpējumi

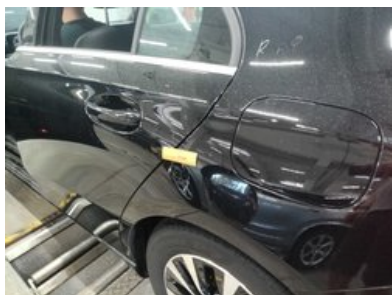
- ✓ **2. Sāns:** Kreisā un Labā Puse - Vizuālie Bojājumi un Skrāpējumi

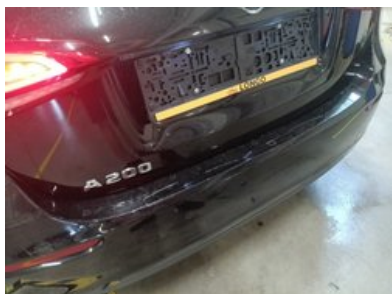
- ✓ **3. Aizmugure:** Aizmugurējais bamperis - Stāvoklis un izlīdzinājums

- ✓ 1. Priekšējā Stikla Nomainīšana
- ✓ 2. Krāsot Aizmugures Bamper

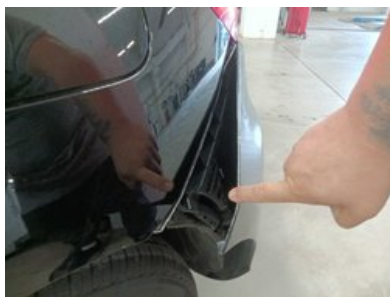
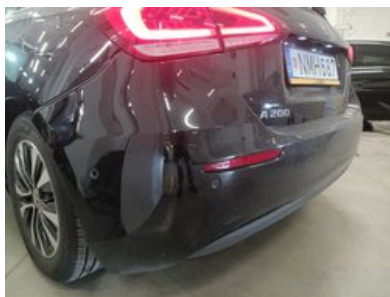
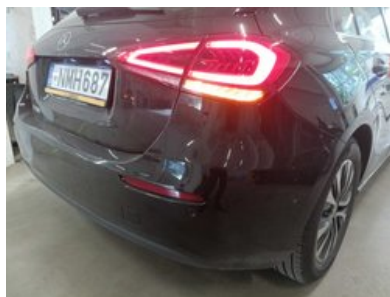
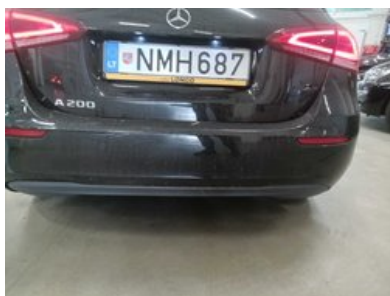
✓ **4. Aizmugure:** Aizmugurējais bamperis - Stāvoklis un izlīdzinājums

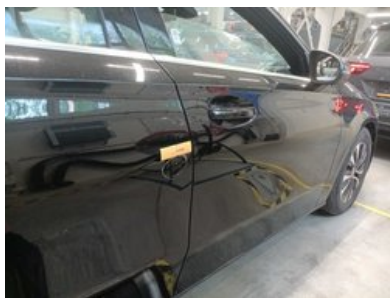
✓ **5. Cits:** Papildu Pulēšanas Darbi

- ✓ 1. Virsbūves mazgāšana
- ✓ 2. Pilnīga salona dziļā tīrīšana, izmantojot tikai hipoalerģiskus līdzekļus
- ✓ 3. Virsbūves pulēšana pēc tīrīšanas

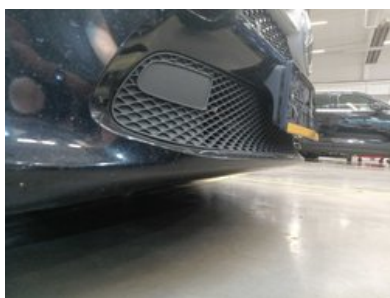
✓ **6. Priekšpuse:** Priekšējais Bamperu - Stāvoklis un Izlīdzinājums

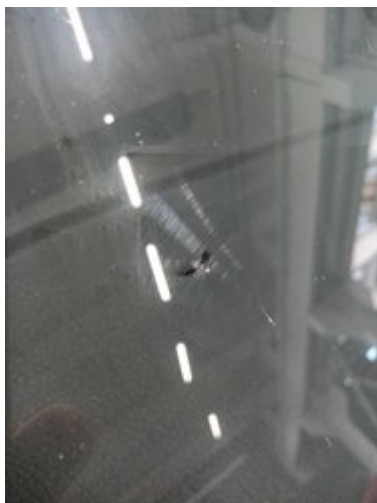
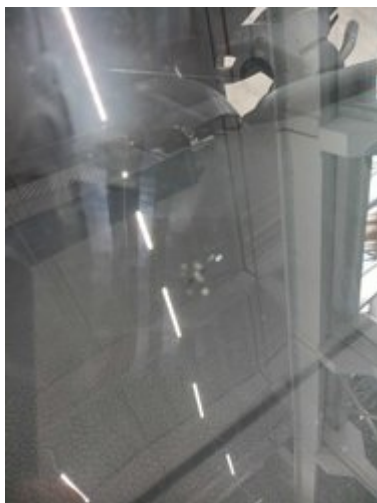
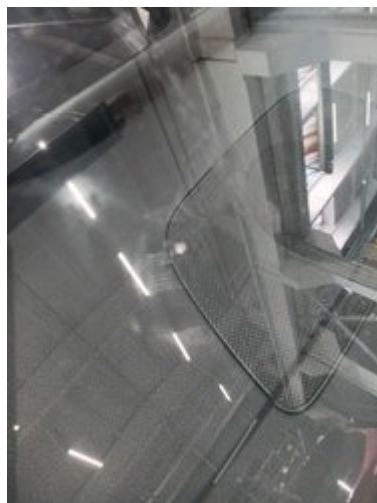
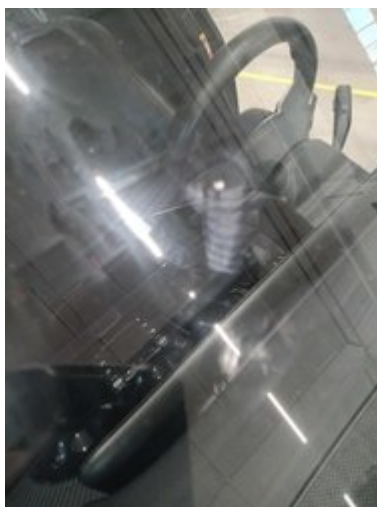
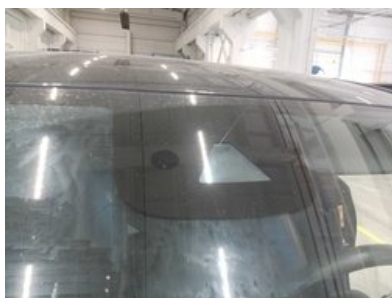
✓ **7. Priekšpuse:** Priekšējā stikla integritāte - Bez TA izslēdzošiem bojājumiem

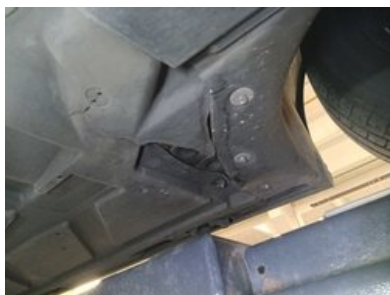
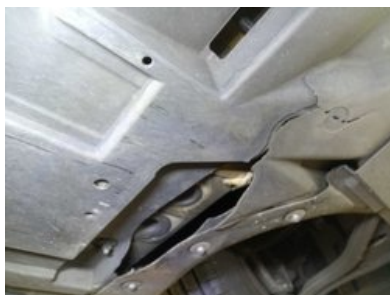
- ✓ **1. CITS:** Dzinēja Eļļas un Filtra Maiņa
- ✓ **2. CITS:** Uzlādēt Akumulatoru
- ✓ **3. VIRSBŪVE - PRIEKŠĒJĀ SEKCIJA:** Bojājums

- ✓ 1. Uzlādēt Akumulatoru
- ✓ 2. Dzinēja Eļļas un Filtra Maiņa
- ✓ 3. Palīgiekārtu piedziņas siksnas spriegotājs

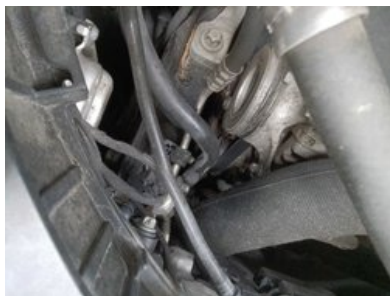
#### ✓ 4. DZINĒJS: Palīgiekārtas Piedziņas Siksas Spraigotājs
