Diagnostikas ziņojums par

2018 OPEL ASTRA

Diagnostikas informācija

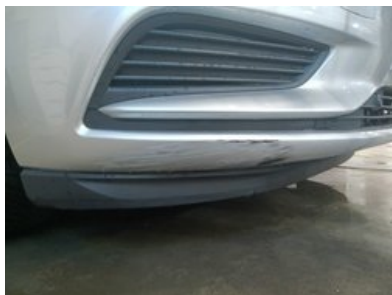
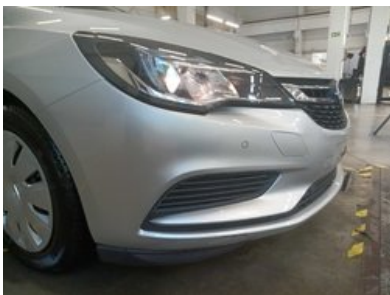
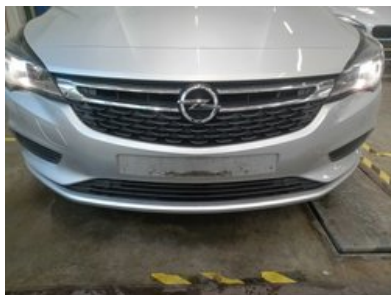
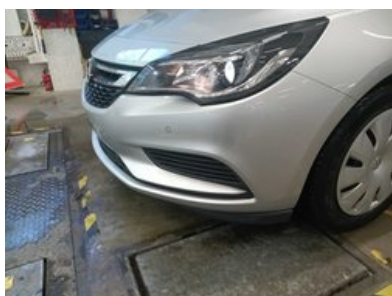
✓ 1. Priekšpuse: Priekšējais Bamberu - Stāvoklis un Izlīdzinājums

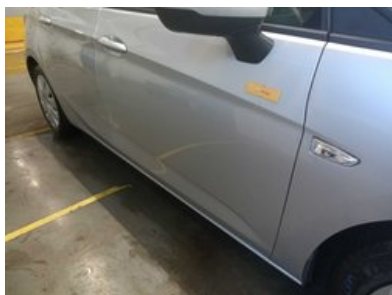
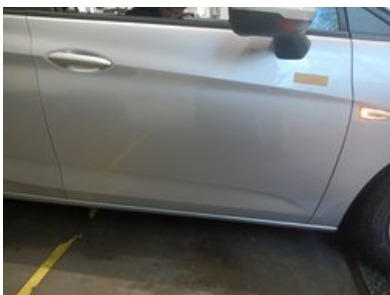
✓ 2. Sāns: Kreisā un Labā Puse - Vizuālie Bojājumi un Skrāpējumi

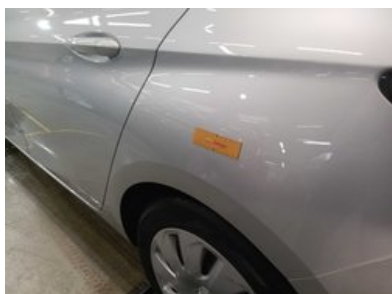
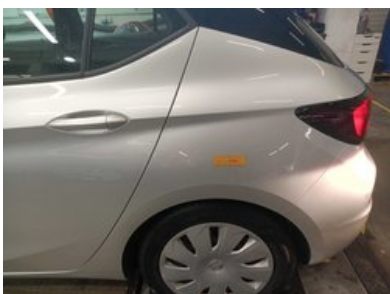
✓ 3. Sāns: Kreisā un Labā Puse - Vizuālie Bojājumi un Skrāpējumi

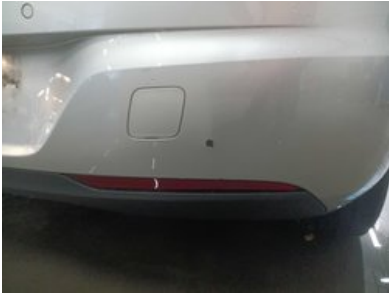
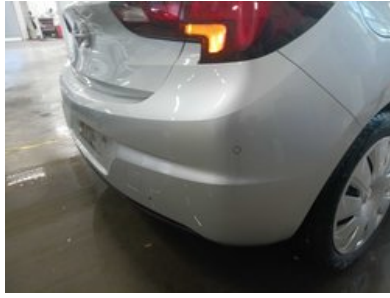
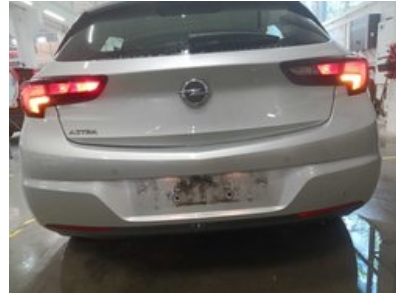
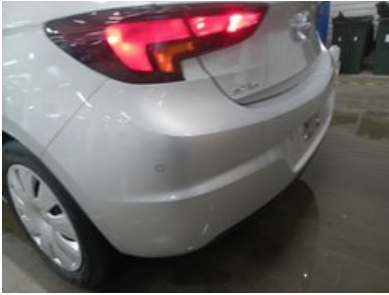
✓ **4. Aizmugure:** Aizmugurējais bamperis - Stāvoklis un izlīdzinājums

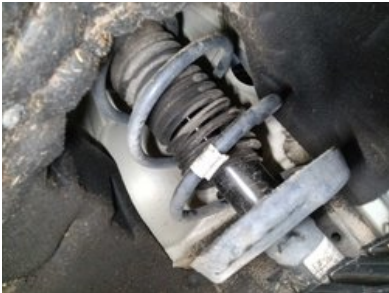
✓ **1. BALSTIEKĀRTA:** Amortizatora statņa augšējais stiprinājums (abi)
