# Diagnosticas ziņojums par

## 2018 TOYOTA C-HR Sport AWD

# Diagnosticas ziņojums par 2018 TOYOTA C-HR Sport AWD

## Diagnosticā konstatēto defektu kopsavilkums

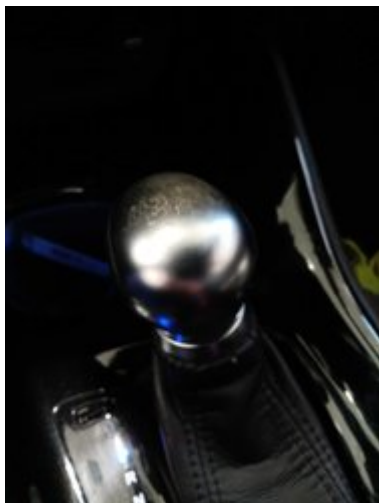
- ✓ **1. Iekšpuse:** Pārnesumu Kārtas Pārsegs un Pārnesumu Kārtas Poga - Stāvoklis

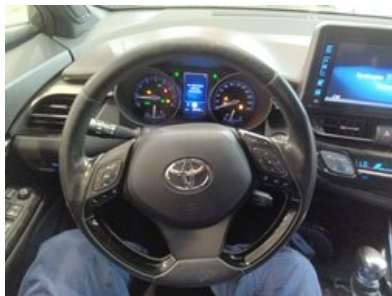
- ✓ **2. Priekšpuse:** Stūres rats - Stāvoklis

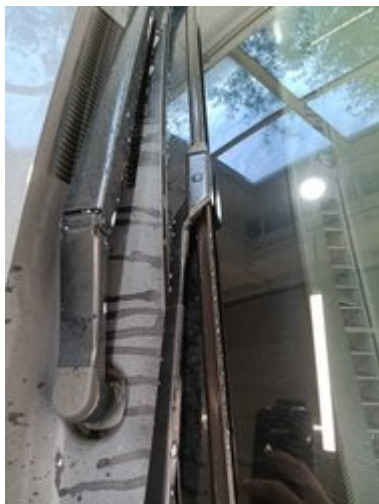
- ✓ **3. Priekšpuse:** Logu Slotiņu Gumija un Rokturis (Priekšā un Aizmugurē) - Stāvoklis

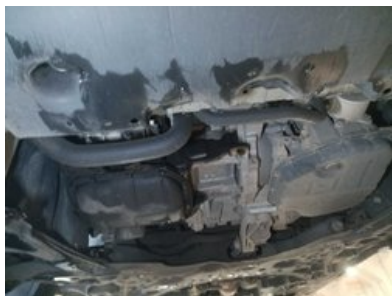
✓ **6. VIRSBŪVE - PRIEKŠĒJĀ SEKCIJA:** Trūkstošs Dzinēja Pārsegs

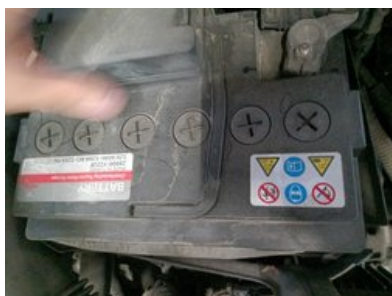
✓ **8. VISPĀRĒJĀ ELEKTRIKA:** Akumulators

- ✓ 1. Eļļas Kārba
- ✓ 2. Sistēmas Evakuācija/Uzpildīšana
- ✓ 3. Nomainīt Priekšējo Tīrītāju (Mehāniskais)
- ✓ 4. Dzinēja Eļļas un Filtra Maiņa
- ✓ 5. Aizmugures Bremžu Suports (Abi)
- ✓ 6. Aizmugures Bremžu Kluči
- ✓ 7. Akumulators
