# Diagnosticas ziņojums par

## 2015 VOLVO XC70 Momentum

# Diagnosticas ziņojums par 2015 VOLVO XC70 Momentum

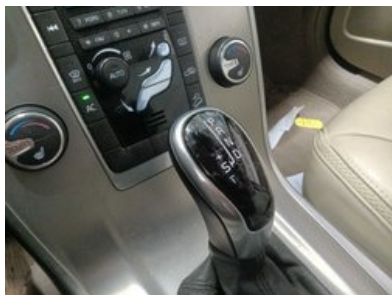
- ✓ **1. Iekšpuse:** Pārnesumu Kārtas Pārsegs un Pārnesumu Kārtas Poga - Stāvoklis

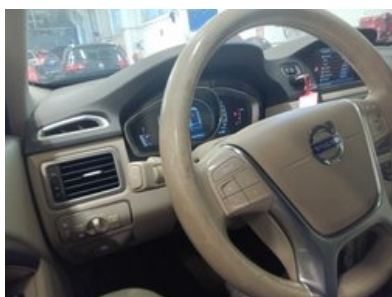
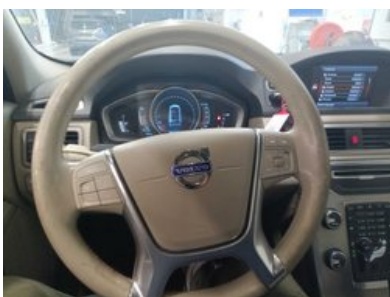
- ✓ **2. Priekšpuse:** Stūres rats - Stāvoklis

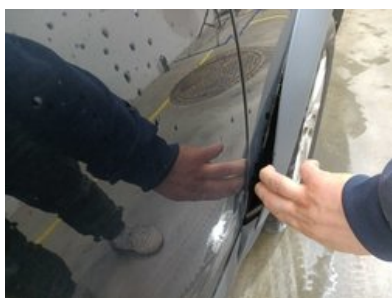
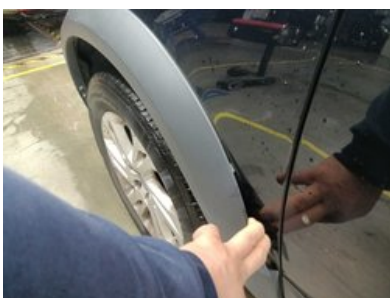
- ✓ **1. Sāns:** Kreisā un Labā Puse - Vizuālie Bojājumi un Skrāpējumi

- ✓ 1. Nomainīt Aizmugures Lukturus
- ✓ 2. Spārnu Apdares

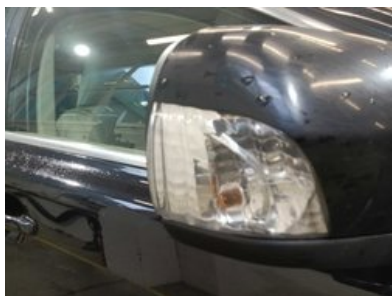
- ✓ **2. Apgaismojums:** Automašīnas Sānu Lukturu - Pamata Darbība, Bojājumi un Krāsa

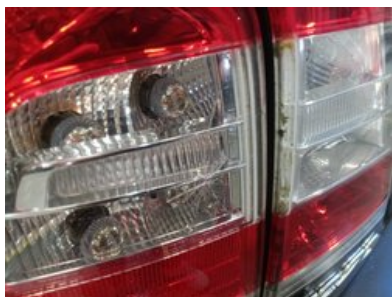
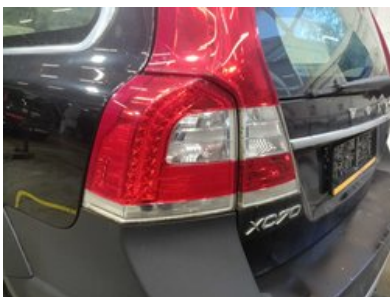
- ✓ **3. Apgaismojums:** Aizmugurējie lukturi (Bremzes, miglas, pagrieziena rādītāji) - Pamata darbība, bojājumi un krāsa

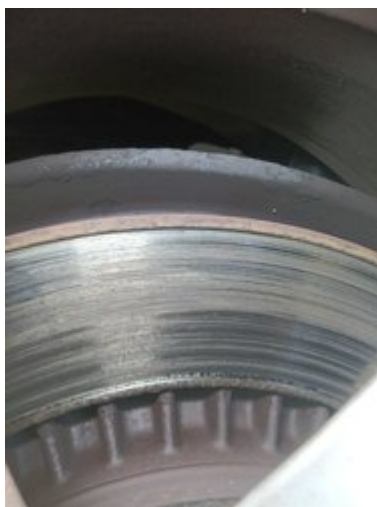
- ✓ **1. BREMZES:** Aizmugurējais Bremžu Disks (Abi) - Bremžu Kluči Noņemti

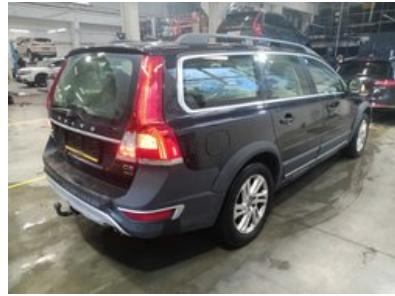
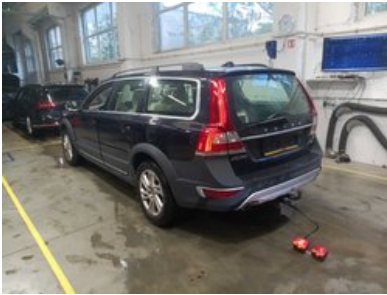
- 
- ✓ **2. CITS:** Dzinēja Eļļas un Filtra Maiņa
-

- ✓ 1. Dzinēja Eļļas un Filtra Maiņa
