Diagnostikas ziņojums par 2019 PEUGEOT 2008 Allure

Sagatavošanas un remonta ziņojums par

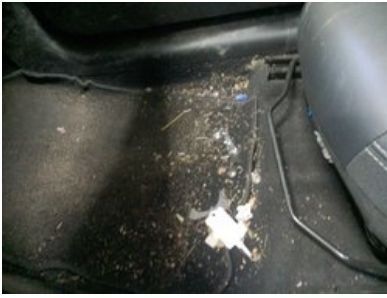
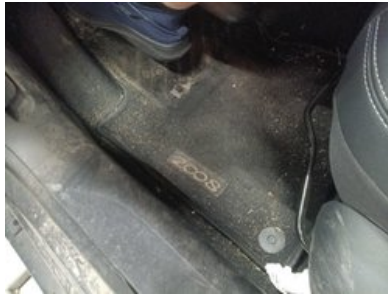
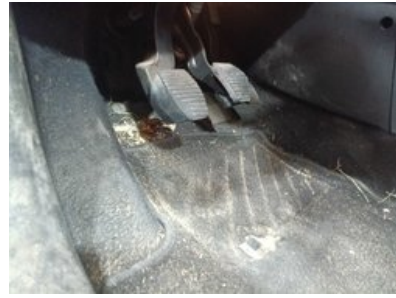
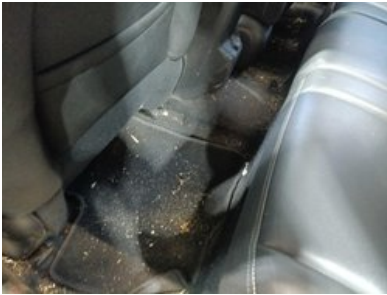
✓ 1. Iekšpuse: Papildu Tīrīšanas Darbi

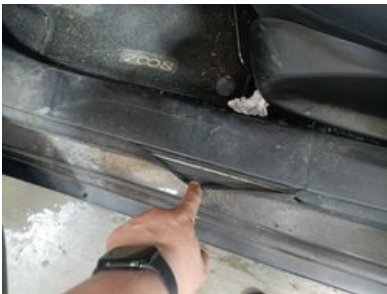
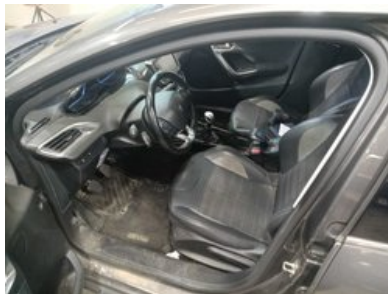
✓ 3. Durvis: Durvju Gumijas Blīvējumi

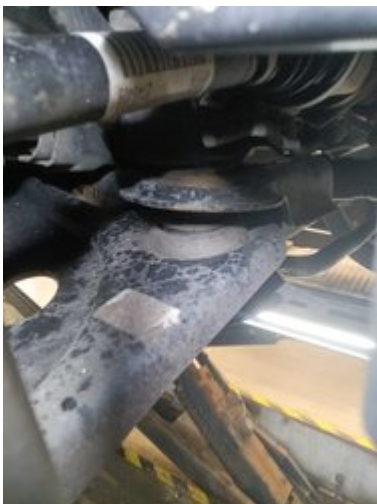
✓ **5. BALSTIEKĀRTA:** Balstiekārtas Apakšējā Svira Abas

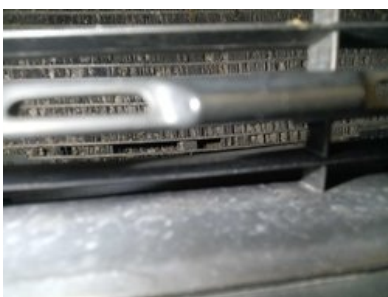
✓ **6. GAISA KONDICIONĒŠANA UN APSILDES SISTĒMA:** Kondensators
