# Diagnostikas ziņojums par 2019 PEUGEOT 308 Allure

## Automašīnas dati

## Diagnostikas informācija

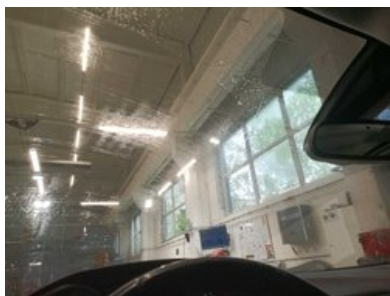
- ✔ **1. Priekšpuse:** Logu Slotiņu Gumija un Rokturis (Priekšā un Aizmugurē) - Stāvoklis

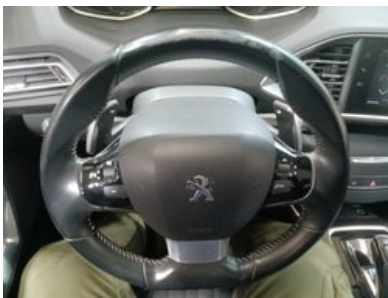
✓ **2. Priekšpuse:** Stūres rats - Stāvoklis

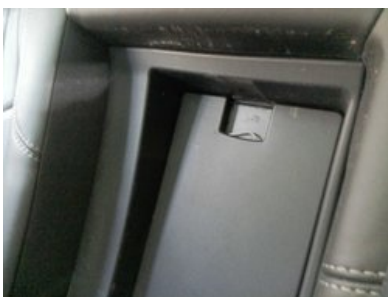
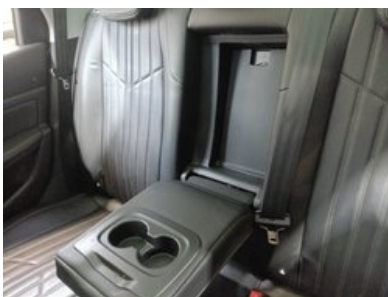
✓ **3. Iekšpuse:** Roku Balsts - Darbība un Stāvoklis

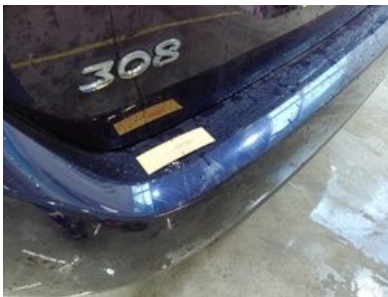
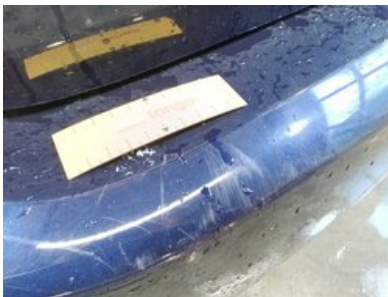
✓ **1. Aizmugure:** Aizmugurējais bamperis - Stāvoklis un izlīdzinājums

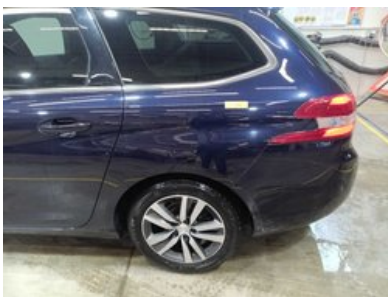
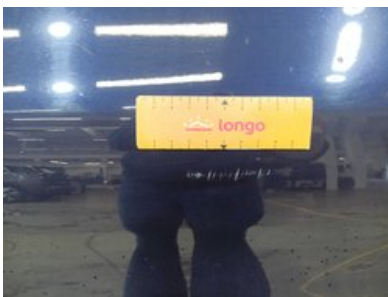
✓ **2. Sāns:** Kreisā un Labā Puse - Vizuālie Bojājumi un Skrāpējumi

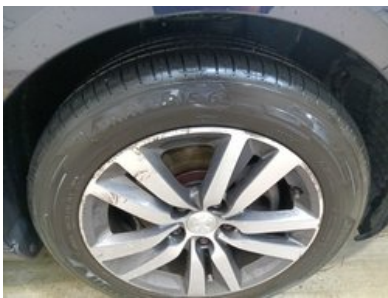
✓ **3. Sāns:** Riteņi - Stāvoklis

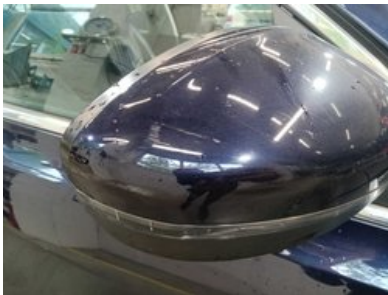
✓ **4. Sāns:** Ārējie Spoguļi - Spoguļa Integritāte un Stiprinājums Automašīnā
