# Diagnosticas ziņojums par

## 2019 BMW X2 Business

### Diagnosticā konstatēto defektu kopsavilkums

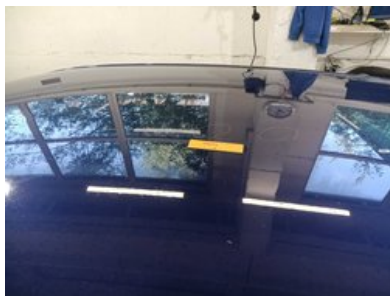
- ✓ **3. Cits:** Jumts - Redzami bojājumi (piemēram, krusa bojājumi)

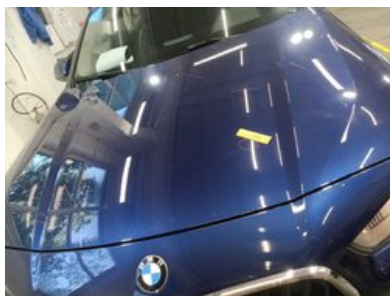
- ✓ **4. Priekšpuse:** Pārsegs - Vizuālie Bojājumi

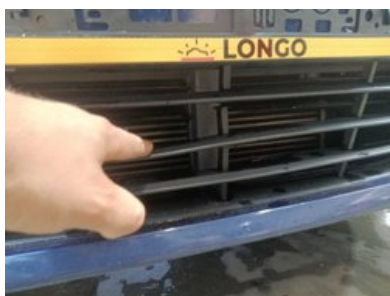
- ✓ **5. Priekšpuse:** Priekšējā Režģa - Stāvoklis

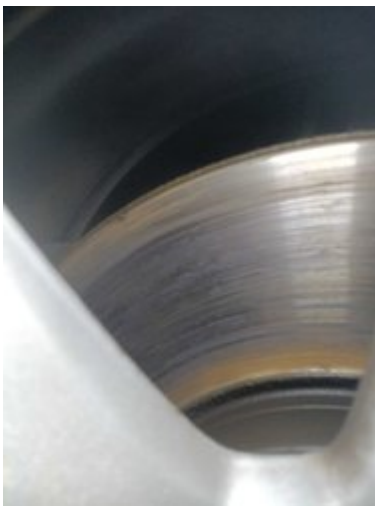
#### ✓ 5. BREMZES: Priekšējie Bremžu Diski Abi
