# Diagnosticas ziņojums par

## 2018 BMW 320 Sport Line

# Diagnosticas ziņojums par 2018 BMW 320 Sport Line

# Sagatavošanas un remonta ziņojums par

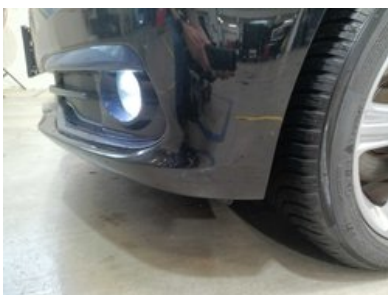
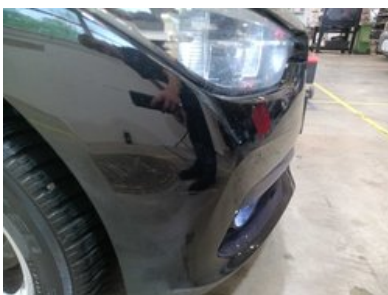
- ✓ **1. Priekšpuse:** Priekšējais Bamperu - Stāvoklis un Izlīdzinājums

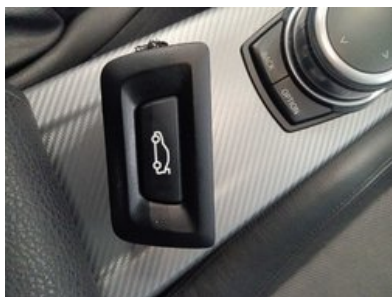
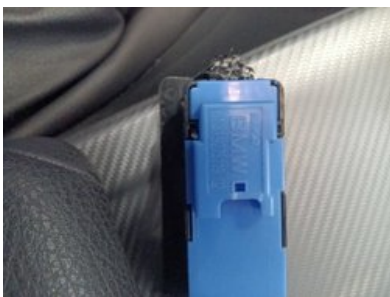
✓ **3. Aizmugure:** Bagāžnieks - Atvēršanas un fiksācijas mehānisms

- ✓ 1. Remonts Logu Mazgātāja Mehānismam
- ✓ 2. Nomainīt Bagāžnieka Atvēršanas Mehānismu

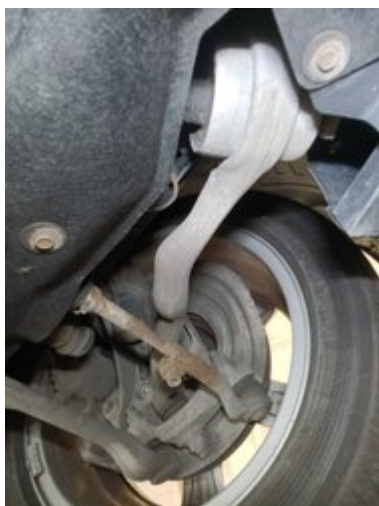
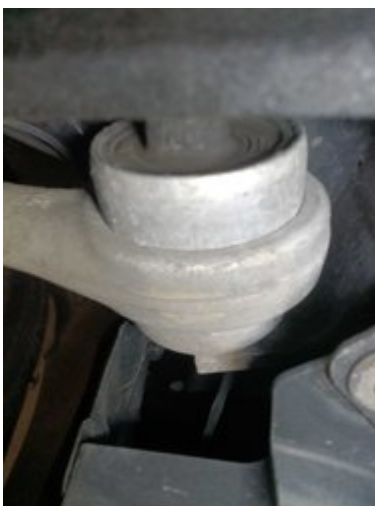
✓ **2. BALSTIEKĀRTA:** Balstiekārtas Apakšējā Svira Abas

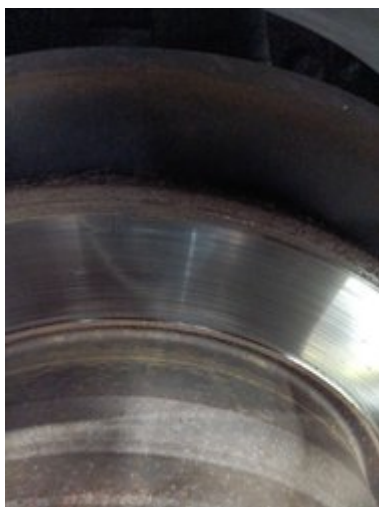
✓ **3. BREMZES:** Aizmugures Bremžu Disks (Abi)

- ✓ 1. Aizmugures Bremžu Disks (Abi)
- ✓ 2. Dzinēja Eļļas un Filtra Maiņa

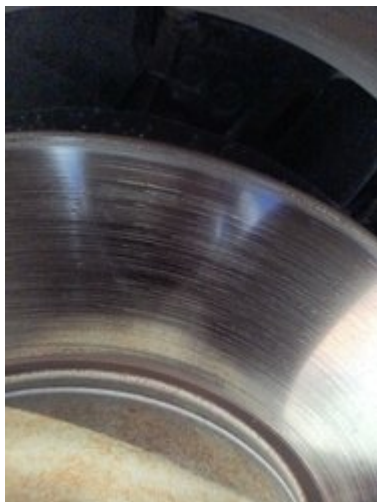
✔ **4. BREMZES:** Priekšējie Bremžu Diski Abi
