# Diagnosticas ziņojums par

## 2022 FORD KUGA Trend

# Diagnosticas ziņojums par 2022 FORD KUGA Trend

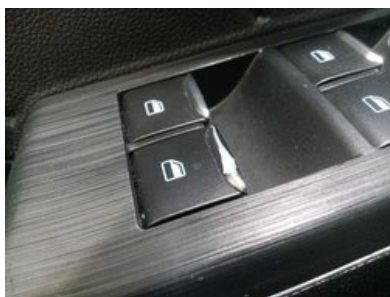
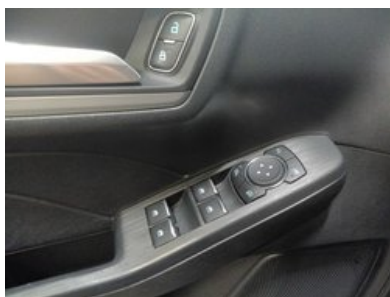
- ✓ **1. Durvis:** Elektrisko Logu Darbība - Visi Logi

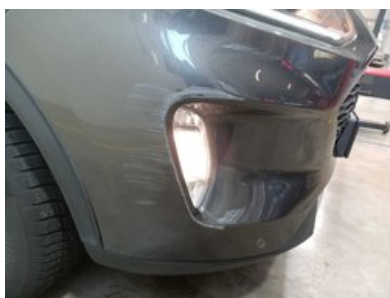
- ✓ **1. Priekšpuse:** Priekšējais Bamperu - Stāvoklis un Izlīdzinājums

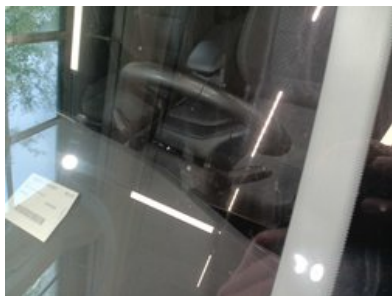
✓ **2. Priekšpuse:** Priekšējā stikla integritāte - Bez TA izslēdzošiem bojājumiem

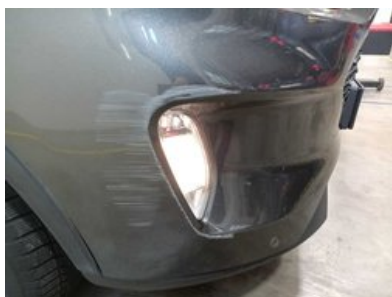
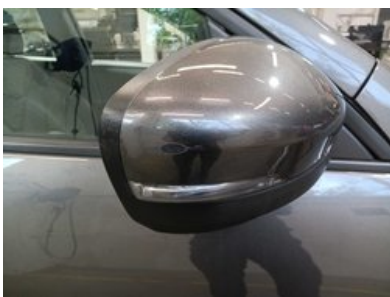
✓ **3. Cits:** Papildu Pulēšanas Darbi

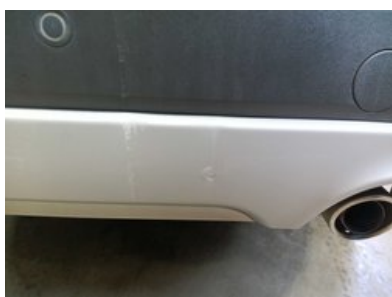
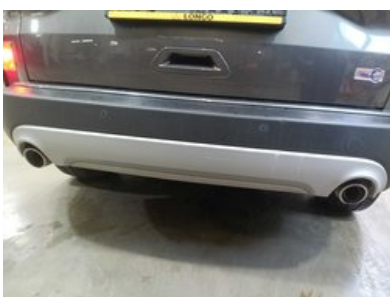
✓ **4. Aizmugure:** Aizmugurējais bamperis - Stāvoklis un izlīdzinājums

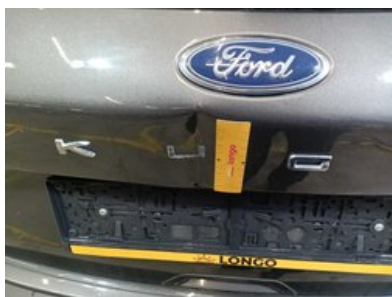
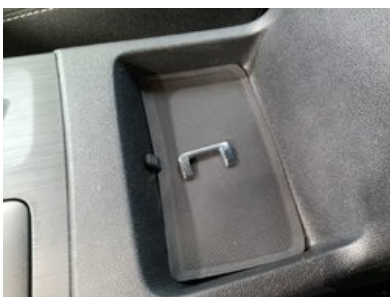
✓ **5. Aizmugure:** Bagāžnieks - Redzamie bojājumi

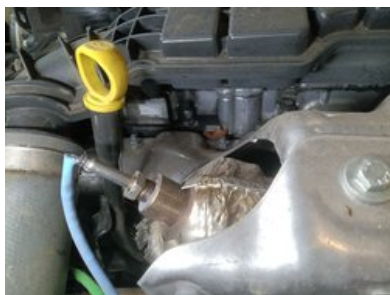
### ✓ 2. CITS: Dzinēja Kloķvārpstas Remonts "Sandwich"

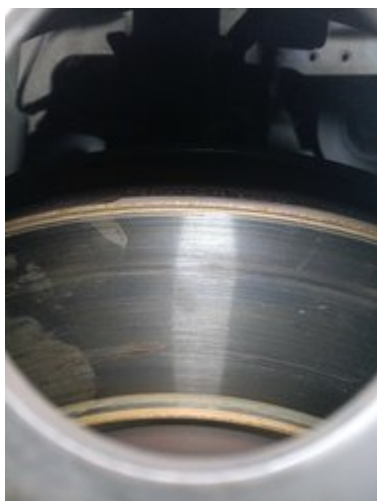
### ✓ 3. BREMZES: Priekšējie Bremžu Diski Abi
