# Diagnosticas ziņojums par

## 2020 BMW 520 MHEV Luxury Line

### Diagnosticas informācija

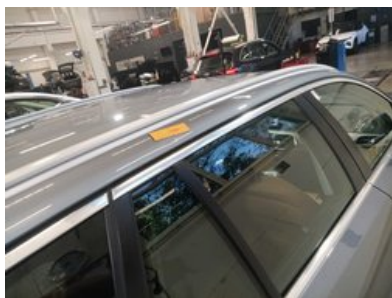
✓ **4. Sāns:** Kreisā un Labā Puse - Vizuālie Bojājumi un Skrāpējumi

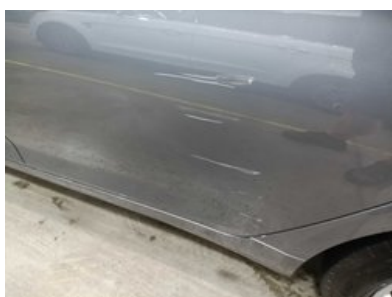
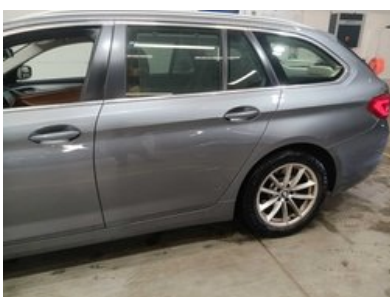
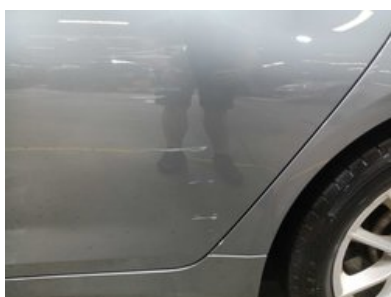
✓ **5. Sāns:** Kreisā un Labā Puse - Vizuālie Bojājumi un Skrāpējumi
