# Diagnosticas ziņojums par

## 2021 VOLVO V60 MHEV Momentum Advantage

### Diagnosticas informācija

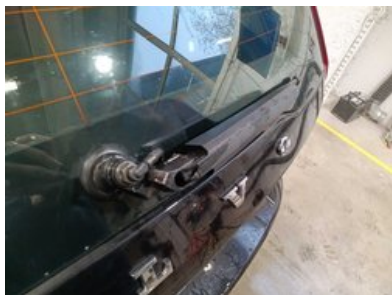
- ✓ **1. Priekšpuse:** Logu Slotiņu Gumija un Rokturis (Priekšā un Aizmugurē) - Stāvoklis

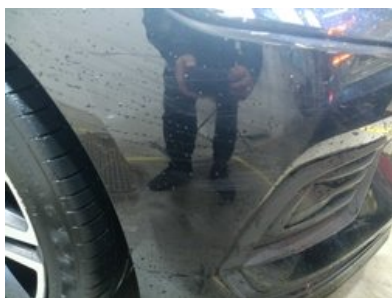
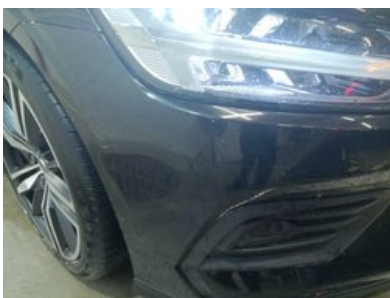
- ✓ **1. Priekšpuse:** Priekšējais Bamperu - Stāvoklis un Izlīdzinājums

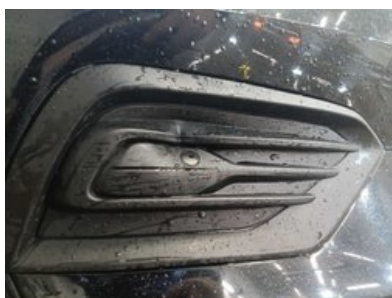
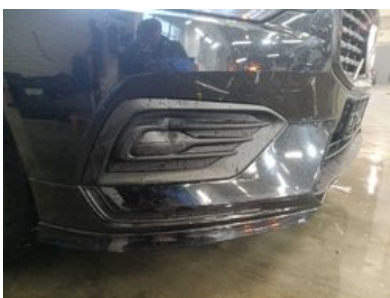
- ✓ **2. Priekšpuse:** Priekšējā Režģa - Stāvoklis

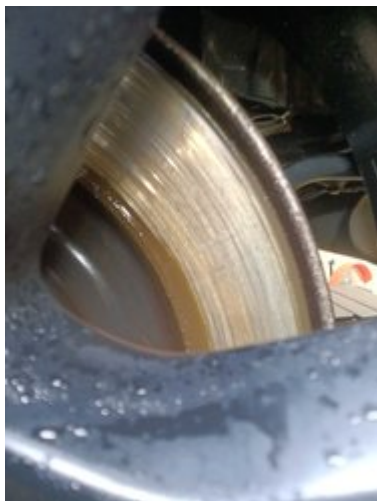
### ✓ 1. BREMZES: Aizmugures Bremžu Disks (Abi)

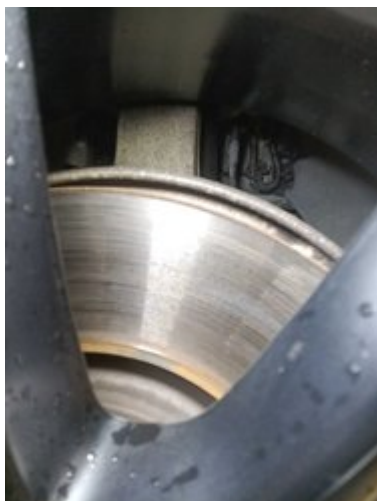
### ✓ 2. BREMZES: Priekšējie Bremžu Diski Abi ar Uzlikām

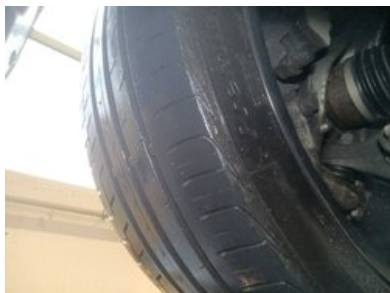
### ✓ 3. CITS: Nomainīt Riepas
