# Diagnosticas ziņojums par

## 2019 SKODA OCTAVIA Sport Business

### Diagnosticas informācija

### Diagnosticā konstatēto defektu kopsavilkums

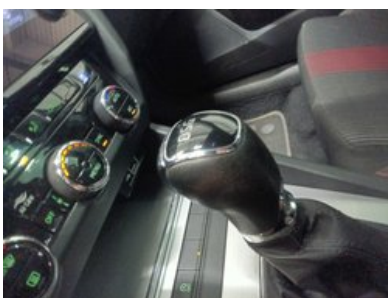
- ✓ **1. Iekšpuse:** Pārnesumu Kārtas Pārsegs un Pārnesumu Kārtas Poga - Stāvoklis

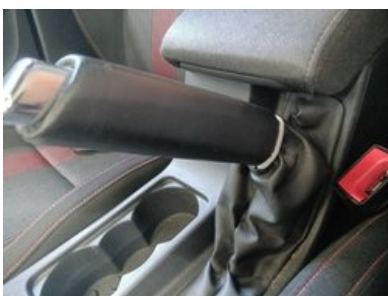
- ✓ **2. Iekšpuse:** Apdares detaļas - Stāvoklis

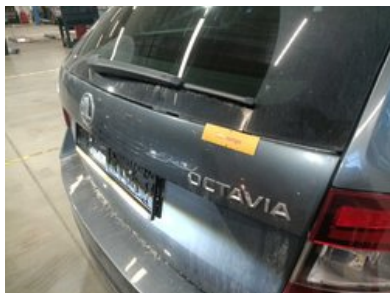
- ✓ **1. Aizmugure:** Bagāžnieks - Redzami bojājumi

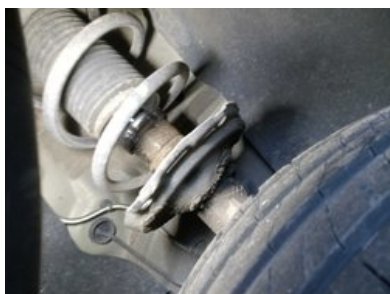
- ✓ **1. BALSTIEKĀRTA:** Amortizatori (Pāris)

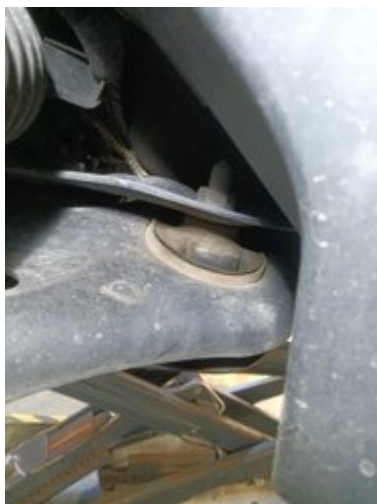
- ✓ **2. BALSTIEKĀRTA:** Balstiekārtas Apakšējā Svira Abas

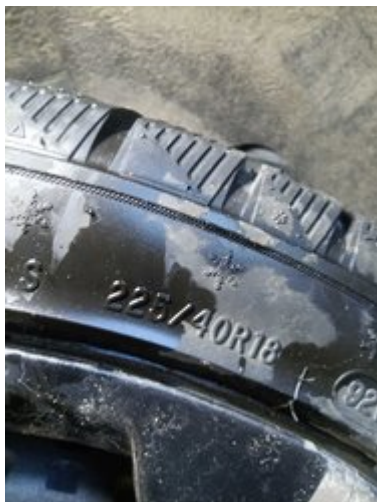
✓ **4. CITS:** Nomainīt Riepas

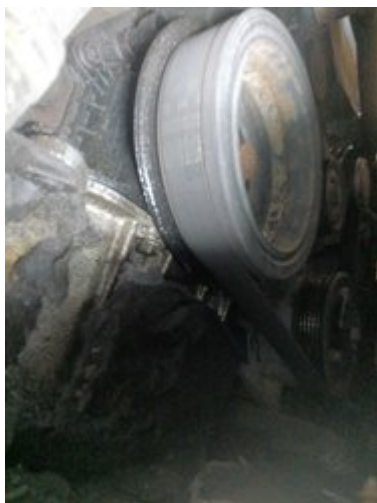
✓ **6. DZINĒJS:** Kloķvārpstas Piedziņas Siksna

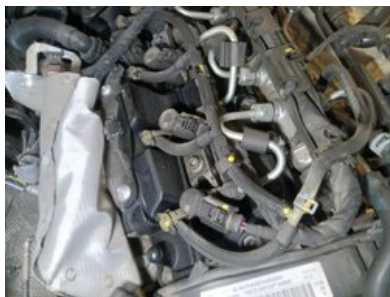
✓ **7. DZINĒJS:** Kloķvārpstas Vārstu Vāks un Blīve

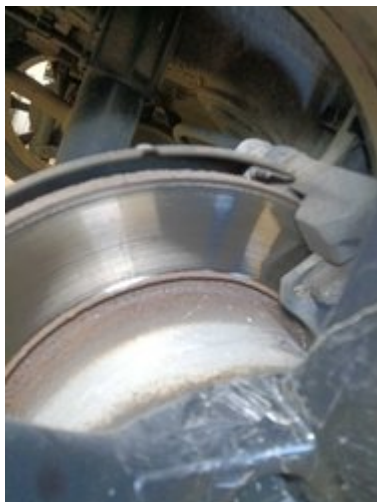
## ✓ 8. BREMZES: Aizmugures Bremžu Disks (Abi)
