# Diagnostikas ziņojums par 2016 OPEL ASTRA Business+

Krāsa: Sarkana	CO <sub>2</sub> NEDC emisija: 89 g/km
Degvielas tips: Dīzelis	
Virsbūves tips: Universāls	Pilna transportlīdzekļa masa (GVW): 1930 kg
Durvju skaits: 5	Dzinēja tilpums: 1.60 l
Vietu skaits: 5	Cilindri: 4
Nobraukums: 292 818 km	Jauda: 81 kw
VIN kods: W0LBD8EL6G8074855	Degvielas patēriņš: 3.40 l/100km
Pārnesumkārbā: Manuālā	Riepu izmērs: 205/55 - 16"
Piedziņas tips: Priekšpiedziņa	Longo iekšējais ID: N548232

Longo veiktās visaptverošās diagnostikas laikā, 12 defekti bija konstatēti transportlīdzeklī.

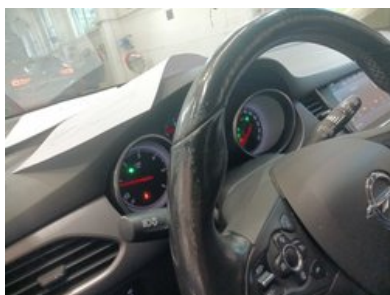
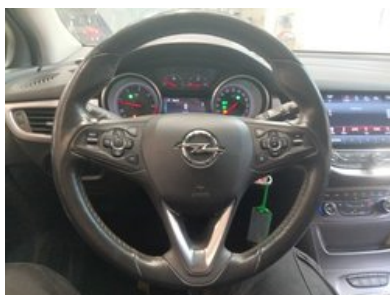
✔ **1. Priekšpuse:** Stūres rats - Stāvoklis

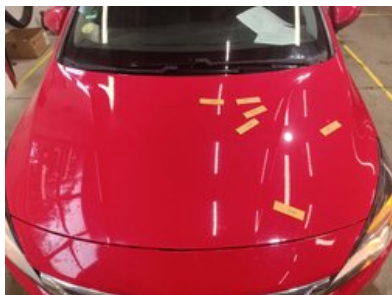
### ✓ 1. Priekšpuse: Pārsegs - Vizuālie Bojājumi

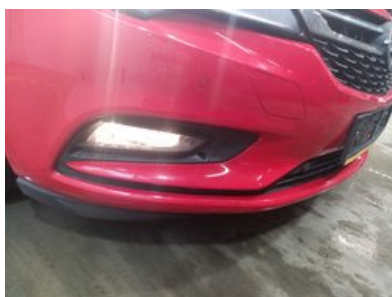
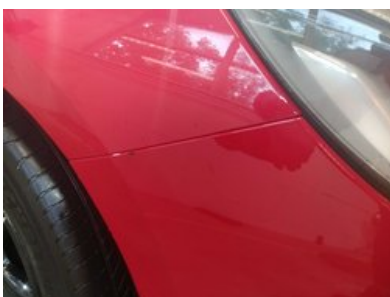
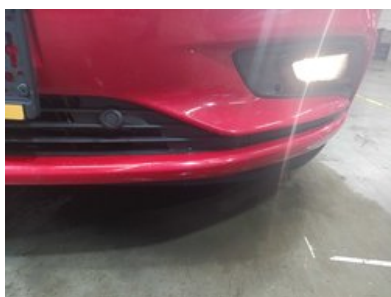
### ✓ 2. Priekšpuse: Priekšējais Bamperu - Stāvoklis un Izlīdzinājums

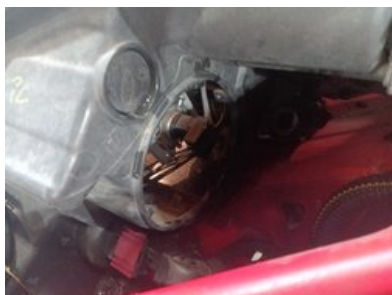
### ✓ 3. Apgaismojums: Priekšējie Lukturi (Pilsētas, Parasts, Pilns Lukturis, Miglas, Pagrieziena Rādītājs) - Pamata Darbība, Bojājumi un Krāsa

- ✓ 1. Dzinēja Eļļas un Filtra Maiņa
- ✓ 2. Uzlādēt Akumulatoru
- ✓ 3. Mainīt Lukturu Pārsedziņus

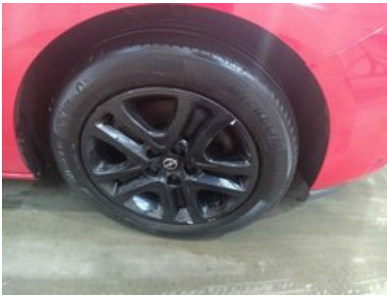
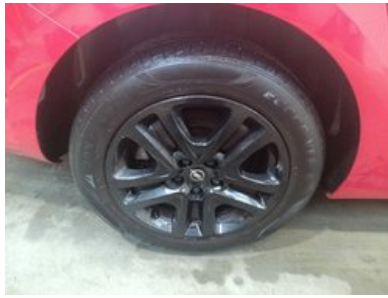
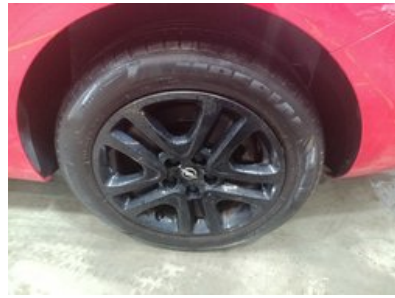
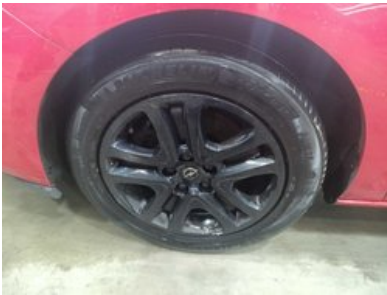
✓ **4. Sāns:** Riteņi - Stāvoklis

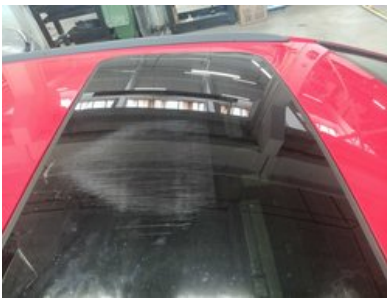
✓ **5. Cits:** Jumts - Redzami bojājumi (piemēram, krusa bojājumi)

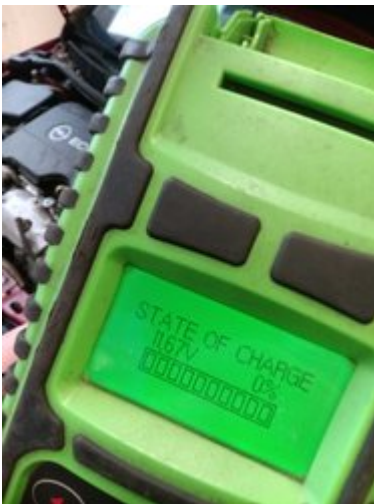
✓ **1. CITS:** Uzlādēt Akumulatoru

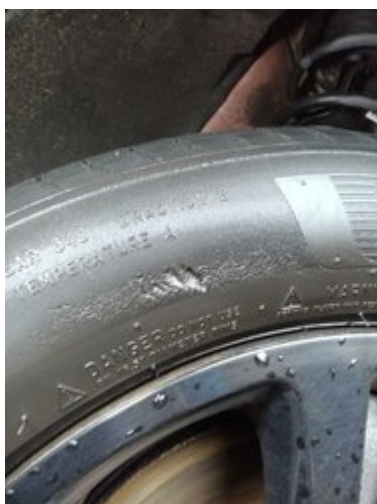
✓ **3. CITS:** Nomainīt Riepas

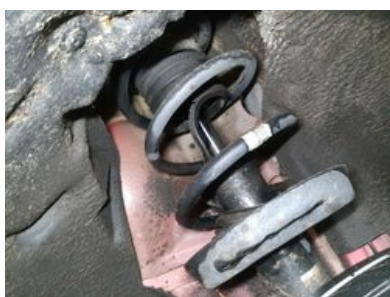
✓ **4. BALSTIEKĀRTA:** Amortizatora statņa augšējais stiprinājums (abi)

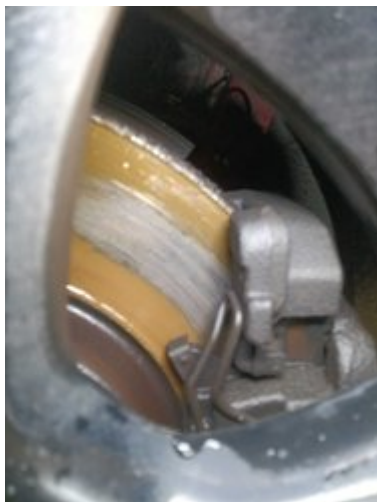
✓ **5. BREMZES:** Priekšējie Bremžu Diski Abi ar Uzlikām

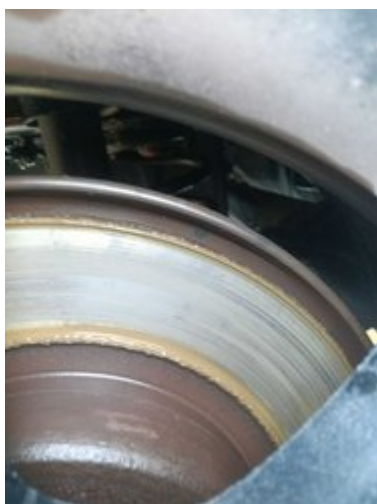
✓ **6. BREMZES:** Aizmugures Bremžu Disk (Abi) ar Klučiem
