# Diagnosticas ziņojums par

## 2018 CITROEN Grand C4 SpaceTourer Busi

### Diagnosticas informācija

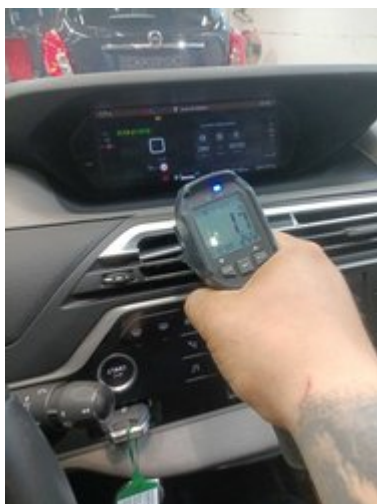
✓ **3. Gaisa Kondicionēšanas Mērījums**
