# Diagnosticas ziņojums par

## 2019 JEEP Compass Longitude

# Diagnosticas ziņojums par 2019 JEEP Compass Longitude

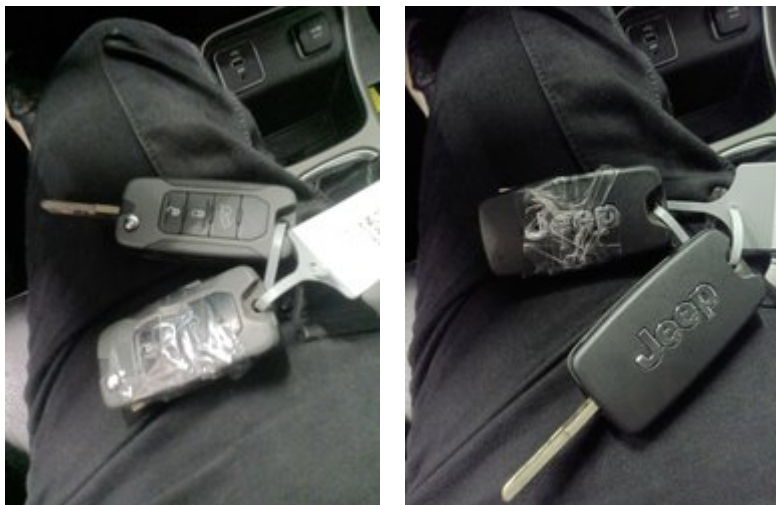
### ✓ 1. Iekšpuse: Aksesuāri - Darbība un Stāvoklis

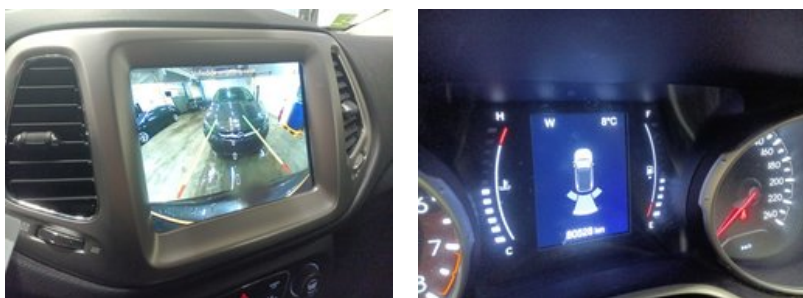
### ✓ 2. Iekšpuse: Aksesuāri - Darbība un Stāvoklis

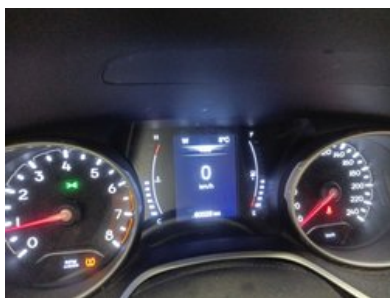
### ✓ 3. Iekšpuse: Aksesuāri - Darbība un Stāvoklis

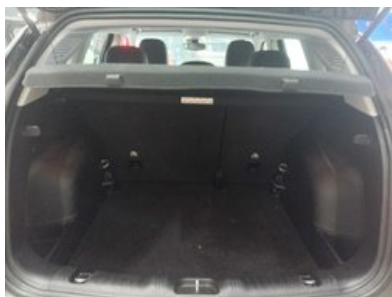
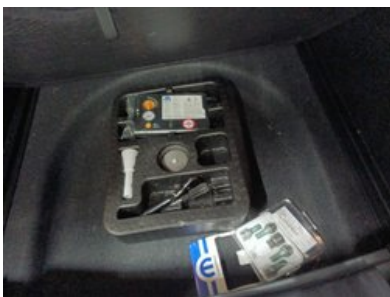
✓ **4. Iekšpuse:** Aksesuāri - Darbība un Stāvoklis

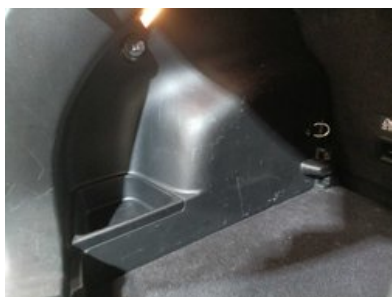
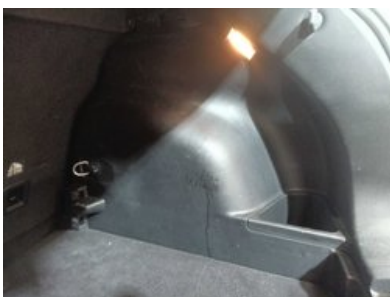
✓ **5. Iekšpuse:** Apdares detaļas - Stāvoklis

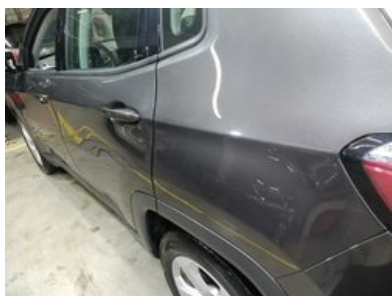
✓ **1. Cits:** Papildu Pulēšanas Darbi

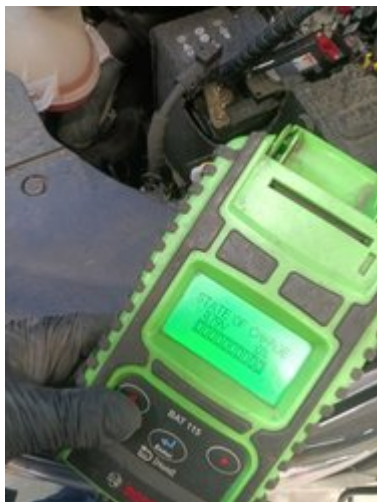
✓ **2. CITS:** Uzlādēt Akumulatoru

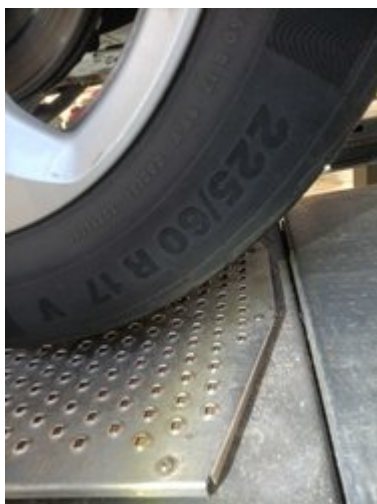
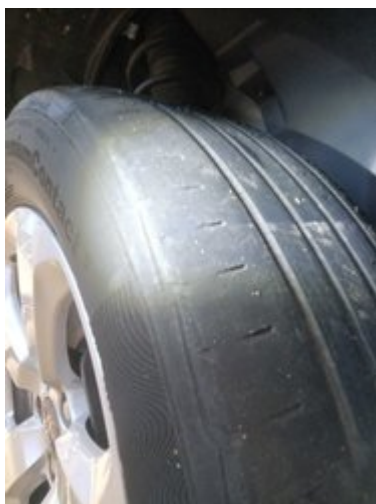
✓ **3. CITS:** Nomainīt Riepas

- 1. Eļļas Filtrs (OE670)
- 2. Total Ineo First 0W30 208L 3.8L
- 3. Eļļas Izlaides Blīve (EL110604)
- 4. PIRELLI 225/60R17 Summer Tire (PIRELLI 225/60R17 SUMMER)
- 5. HANKOOK 225/60R17 Summer M+S (HANKOOK 225/60R17 SUMMER M+S)
- 6. Stūres Šķērsstienis (RH02-6013)

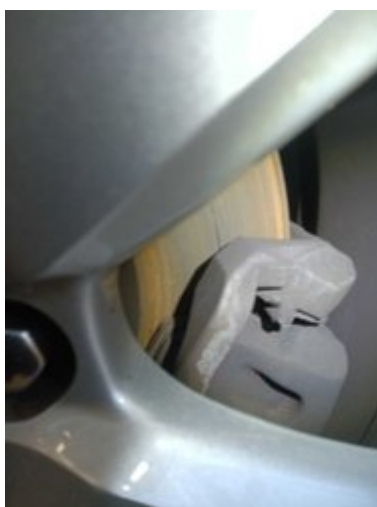
✓ **4. BREMZES:** Priekšējie Bremžu Diski Abi

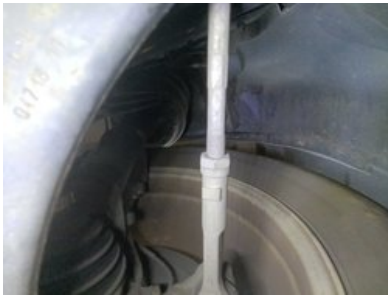
✓ **5. STŪRE:** Stūres Šķērstiena Gala Šarnīrs - Bez Riteņu Regulēšanas
