# Diagnosticas ziņojums par

## 2020 RENAULT MEGANE Limited

# Diagnosticas ziņojums par 2020 RENAULT MEGANE Limited

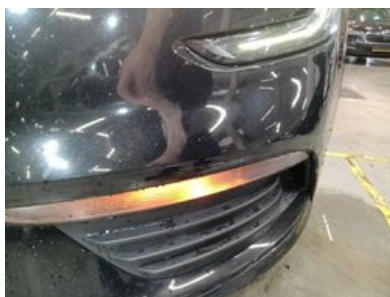
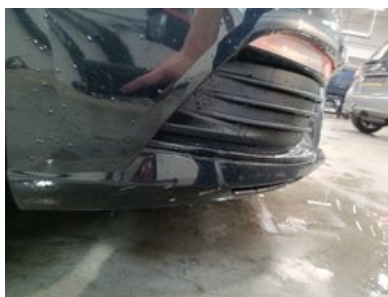
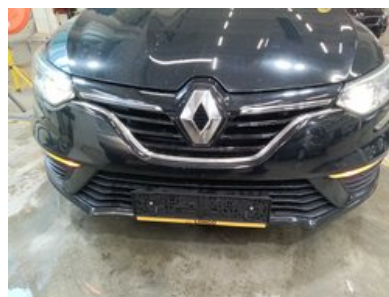
- ✓ **1. Priekšpuse:** Priekšējais Bamperu - Stāvoklis un Izlīdzinājums

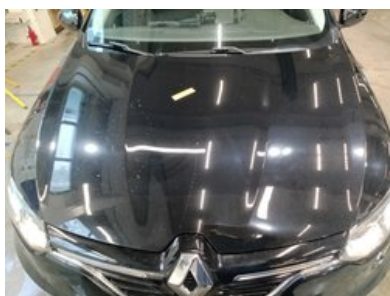
- ✓ **2. Priekšpuse:** Pārsegs - Vizuālie Bojājumi

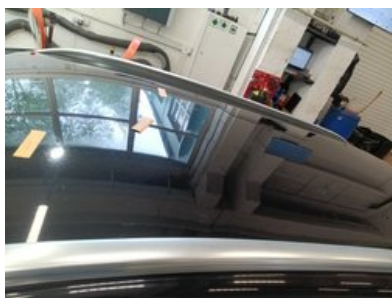
✓ **3. Cits:** Jumts - Redzami bojājumi (piemēram, krusa bojājumi)

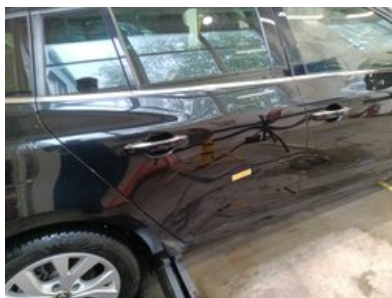
✓ **4. Sāns:** Kreisā un Labā Puse - Vizuālie Bojājumi un Skrāpējumi

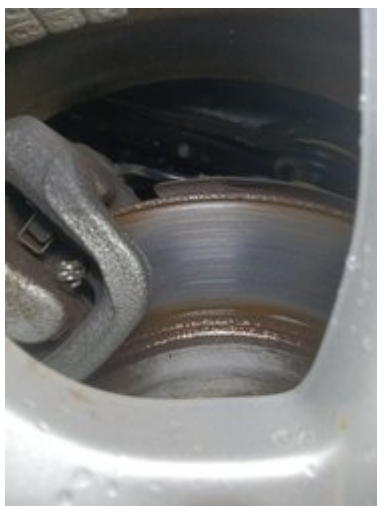
✓ **1. BREMZES:** Aizmugures Bremžu Disks (Abi)

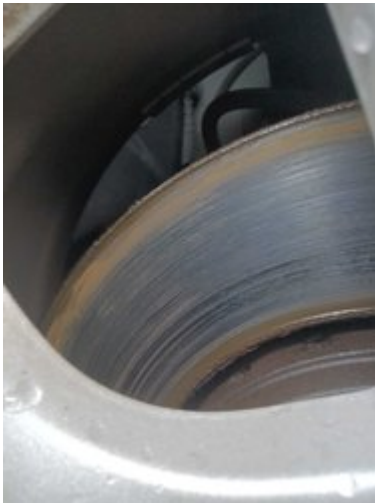
✓ **2. BREMZES:** Priekšējie Bremžu Diski Abi

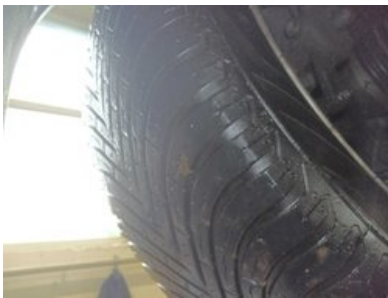
✓ **4. CITS:** Nomainīt Riepas

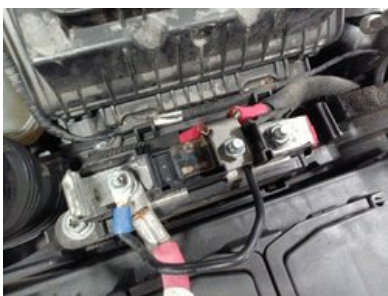
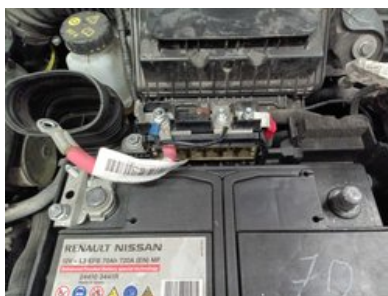
✓ **6. VISPĀRĒJĀ ELEKTRIKA:** Akumulatora Drošinātājs

- ✓ 1. Ģeometrija - Pilns Transportlīdzeklis
- ✓ 2. Sistēmas Evakuācija/Uzpildīšana
- ✓ 3. Dzinēja Eļļas un Filtra Maiņa
- ✓ 4. Balstiekārtas Apakšējā Svira
- ✓ 5. Akumulatora Drošinātājs
- ✓ 6. Stūres Šķērsstienā Gala Savienojums
- ✓ 7. Akumulators

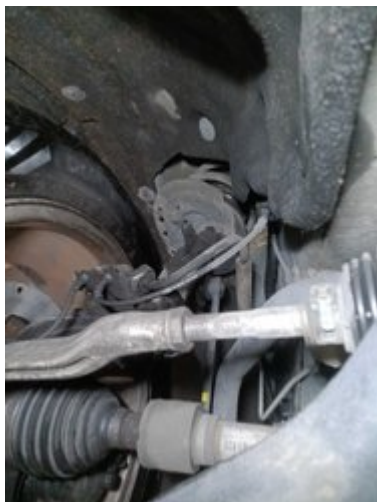
✓ **8. STŪRE:** Stūres Šķērssteņa Gala Locītava
