# Diagnosticas ziņojums par

## 2022 KIA Xceed Business Line

# Diagnosticas ziņojums par 2022 KIA Xceed Business Line

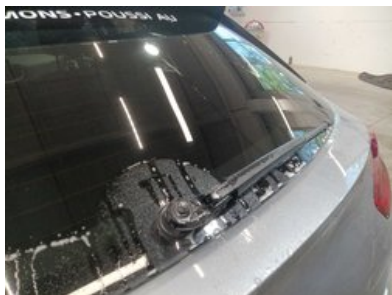
- ✓ **1. Priekšpuse:** Logu Slotiņu Gumija un Rokturis (Priekšā un Aizmugurē) - Stāvoklis

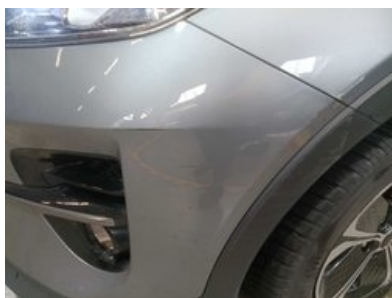
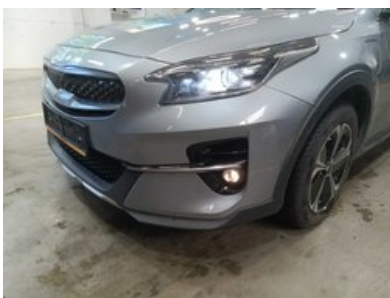
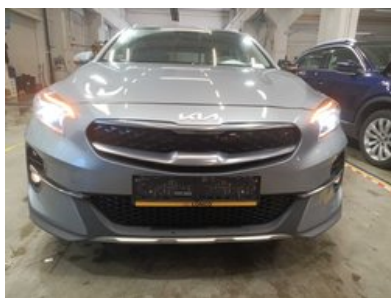
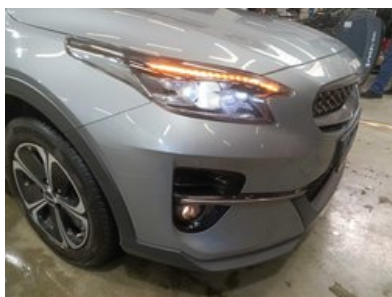
- ✓ **1. Priekšpuse:** Priekšējais Bamperu - Stāvoklis un Izlīdzinājums

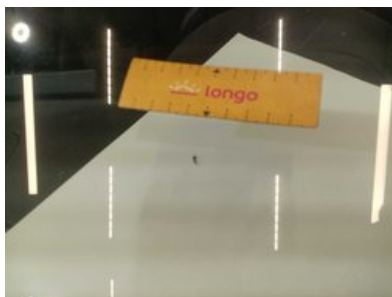
- ✓ **2. Priekšpuse:** Priekšējā stikla integritāte - Bez TA izslēdzošiem bojājumiem

- ✓ 1. Priekšējā Stikla Remonts

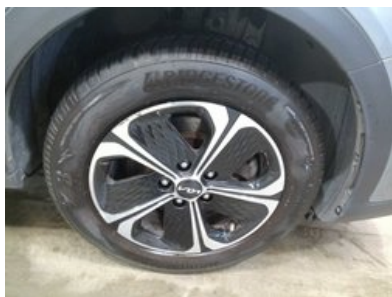
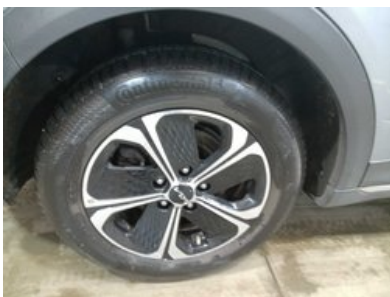
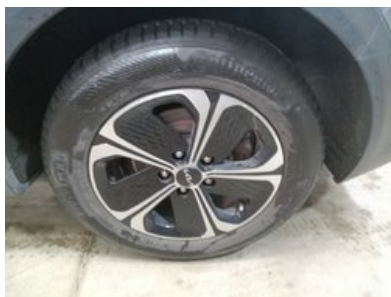
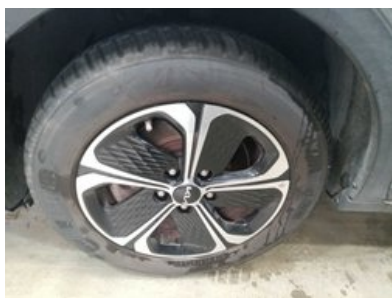
✓ **3. Sāns:** Riteņi - Stāvoklis

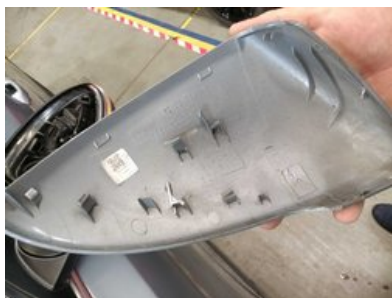
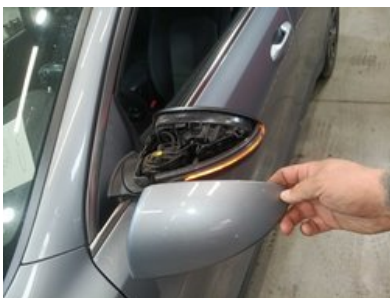
✓ **4. Sāns:** Ārējie Spoguļi - Spoguļa Integritāte un Stiprinājums Automašīnā

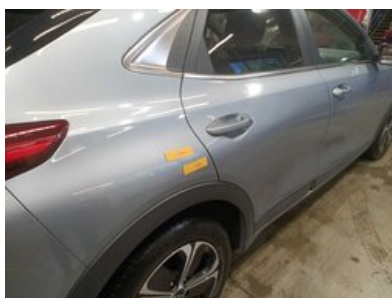
✓ **5. Sāns:** Kreisā un Labā Puse - Vizuālie Bojājumi un Skrāpējumi

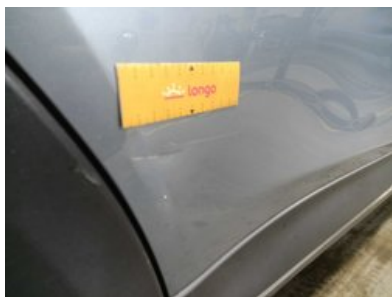
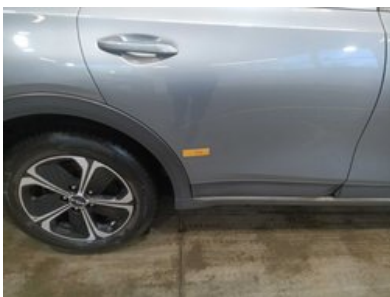
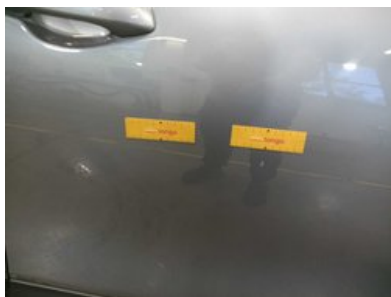
✓ **6. Sāns:** Kreisā un Labā Puse - Vizuālie Bojājumi un Skrāpējumi

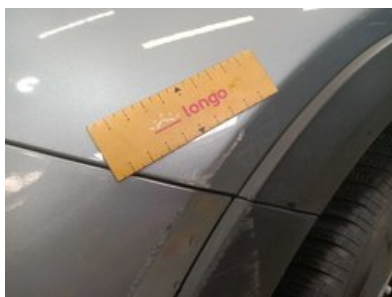
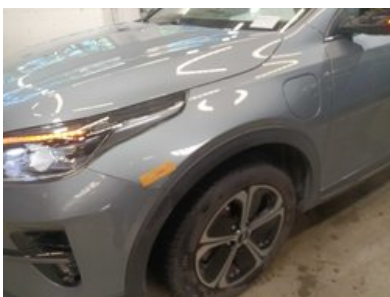
✓ **7. Sāns:** Kreisā un Labā Puse - Vizuālie Bojājumi un Skrāpējumi

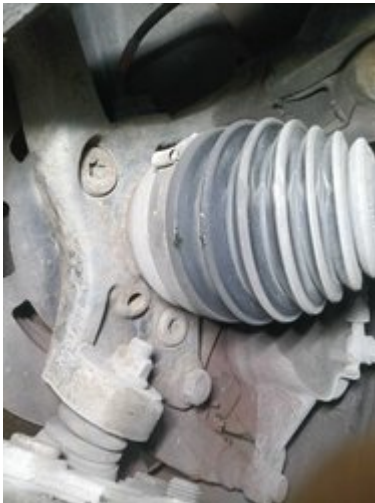
## ✓ 2. GALVENĀ PĀRVADE, VĀRPSTA UN ASIS: CV Šarnīra Pūris

- ✓ 1. Nomainīt Aizmugures Tīrītāja Svira Vāciņu
- ✓ 2. Dzinēja Eļļas un Filtra Maiņa
- ✓ 3. CV Šarnīra Pūks
