# Diagnosticas ziņojums par

## 2017 SKODA FABIA Ambition Business

# Sagatavošanas un remonta ziņojums par **2017 SKODA FABIA Ambition Business**

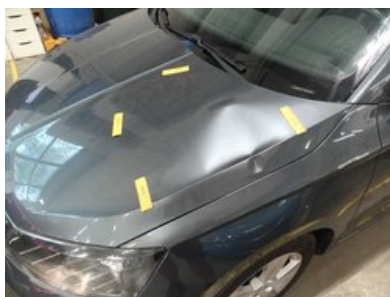
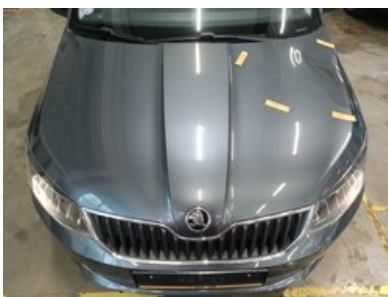
- ✓ **1. Priekšpuse:** Pārsegs - Vizuālie Bojājumi

- ✓ 1. Krāsot Motora Pārsegu

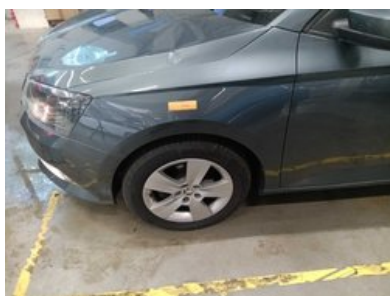
- ✓ **2. Sāns:** Kreisā un Labā Puse - Vizuālie Bojājumi un Skrāpējumi

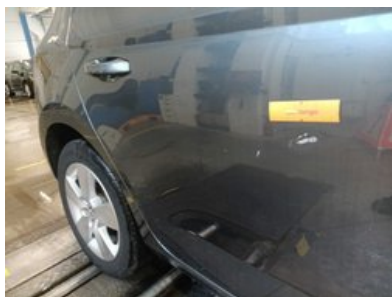
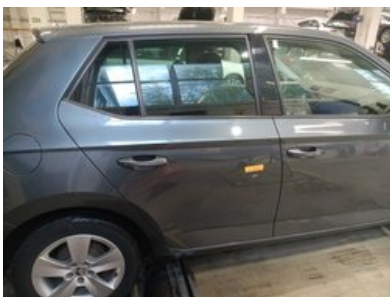
✓ **3. Sāns:** Kreisā un Labā Puse - Vizuālie Bojājumi un Skrāpējumi

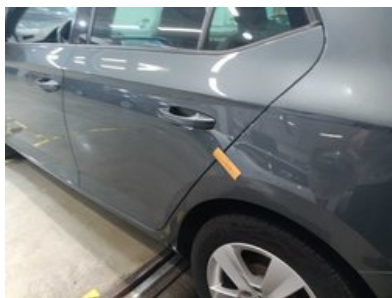
✓ **4. Sāns:** Kreisā un Labā Puse - Vizuālie Bojājumi un Skrāpējumi

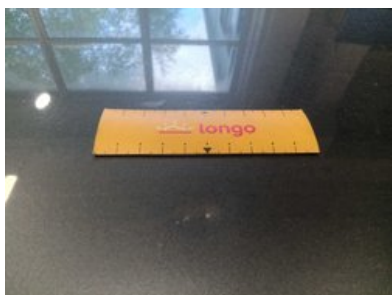
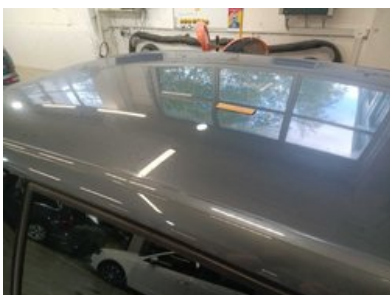
✓ **5. Cits:** Jumts - Redzamie bojājumi (piemēram, krusa bojājumi)

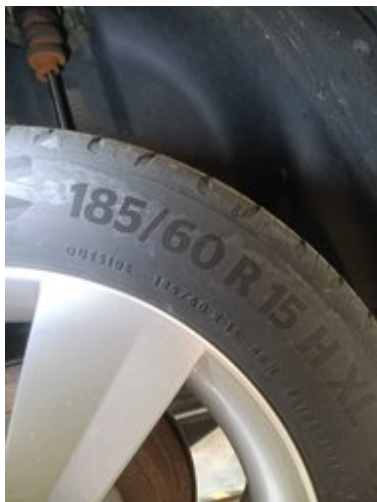
✓ **2. CITS:** Nomainīt Riepas

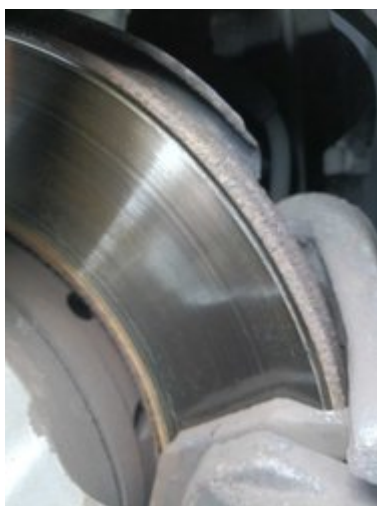
✓ **3. BREMZES:** Priekšējie Bremžu Diski Abi

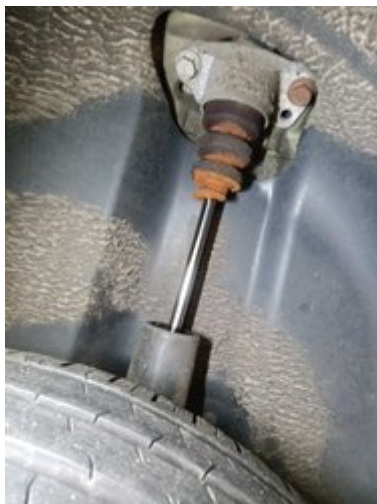
✓ **5. BALSTIEKĀRTA:** Balstiekārtas Atsitiena Buferu Pāris
