# Diagnosticas ziņojums par

## 2014 BMW 320 Executive

# Diagnosticas ziņojums par 2014 BMW 320 Executive

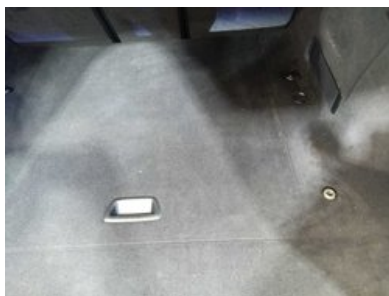
- ✓ **2. Iekšpuse:** Paklāji - Stāvoklis
