Diagnostikas ziņojums par

2018 CITROEN Grand C4 SpaceTourer Busi

Diagnostikā konstatēto defektu kopsavilkums

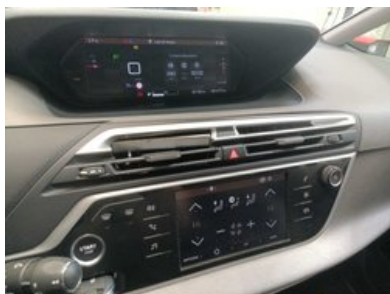
- ✔ **1. Priekšpuse:** Apdares detaļas - Stāvoklis

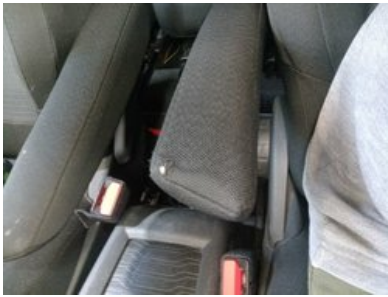
✓ **2. Iekšpuse:** Roku Balsts - Darbība un Stāvoklis

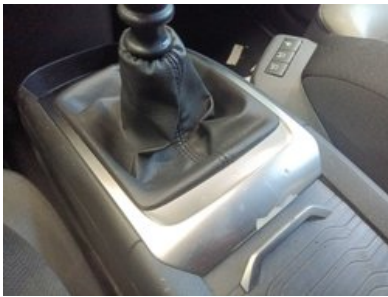
✓ **3. Iekšpuse:** Apdares detaļas - Stāvoklis

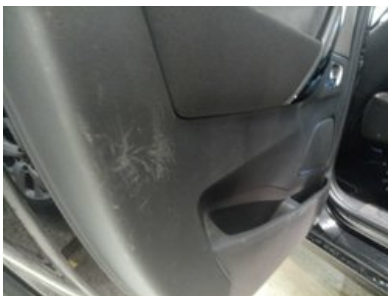
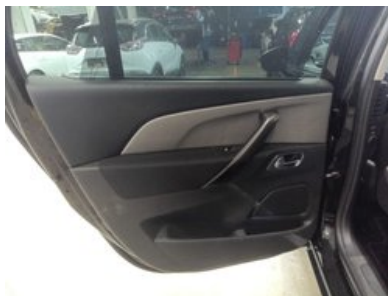
✓ **4. Durvis:** Apdares detaļas - Stāvoklis

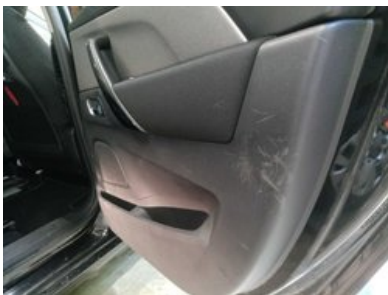
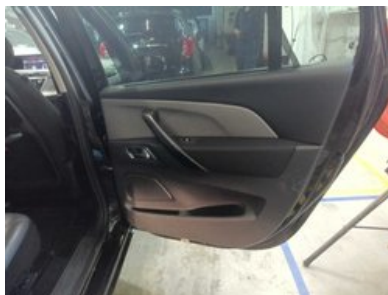
✓ **5. Durvis:** Apdares detaļas - Stāvoklis

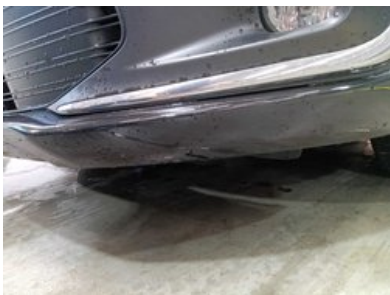
- ✓ **1. Priekšpuse:** Priekšējais Bamperu - Stāvoklis un Izlīdzinājums

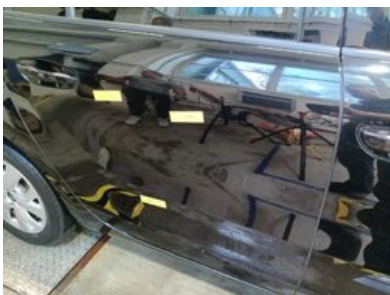
- ✓ **2. Sāns:** Kreisā un Labā Puse - Vizuālie Bojājumi un Skrāpējumi

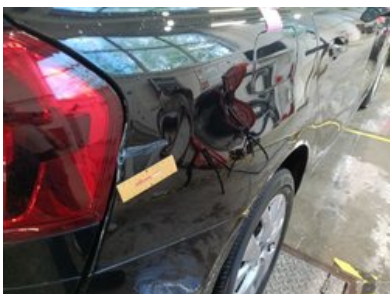
- ✓ **3. Sāns:** Kreisā un Labā Puse - Vizuālie Bojājumi un Skrāpējumi

- ✓ 1. Krāsot Aizmugures Spārnu

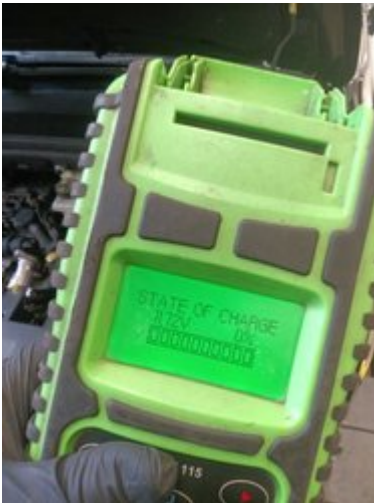
✓ **2. CITS:** Uzlādēt Akumulatoru

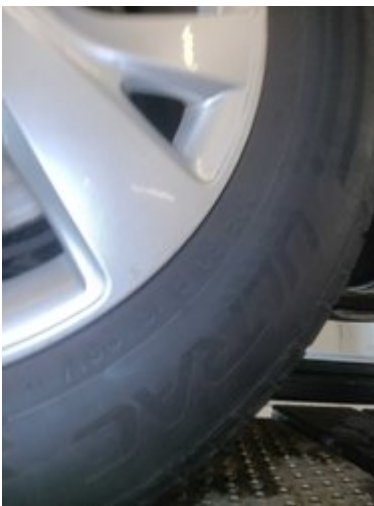
✓ **3. CITS:** Nomainīt Riepas

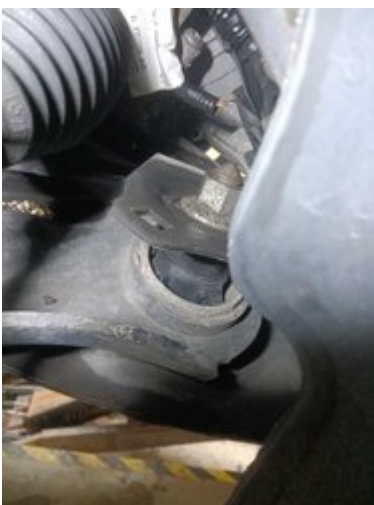
✓ **4. BALSTIEKĀRTA:** Balstiekārtas Apakšējās Sviras Bukses Abas

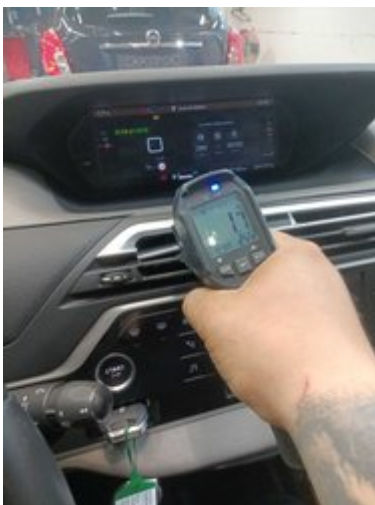
✓ 3. Gaisa Kondicionēšanas Mērījums
