# Diagnosticas ziņojums par

## 2015 OPEL ASTRA Blitz

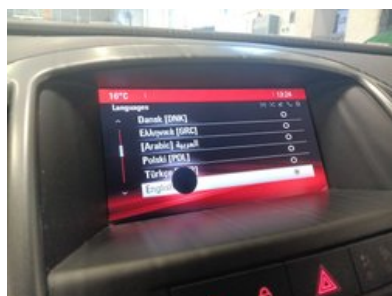
- ✔ **1. Darbība:** Navigācijas un radio sistēma - Darbība

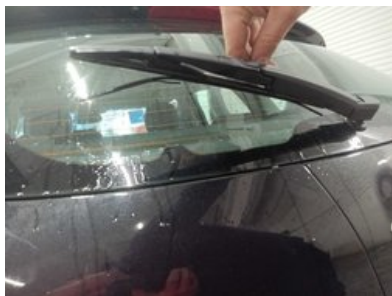
✓ **2. Priekšpuse:** Logu Slotiņu Gumija un Rokturis (Priekšā un Aizmugurē) - Stāvoklis

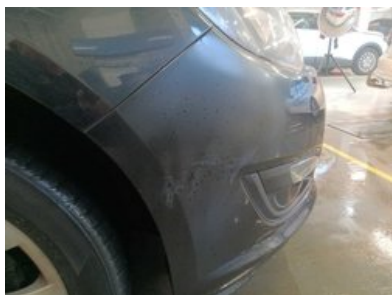
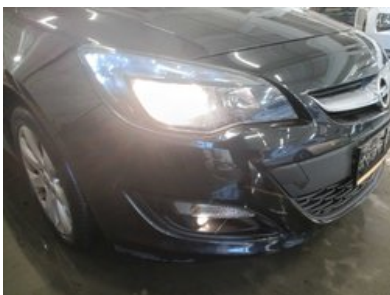
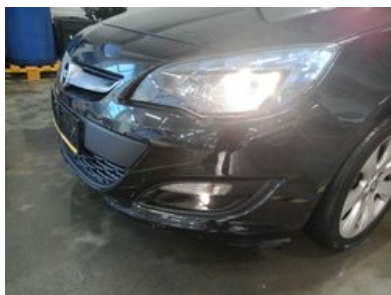
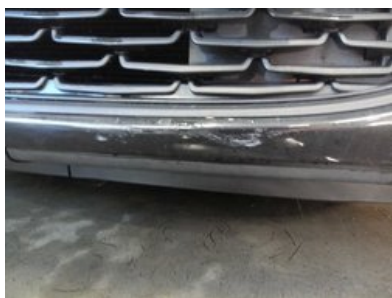
✓ **1. Priekšpuse:** Priekšējais Bamperu - Stāvoklis un Izlīdzinājums

- ✓ 1. Krāsot Priekšējo Bamperi

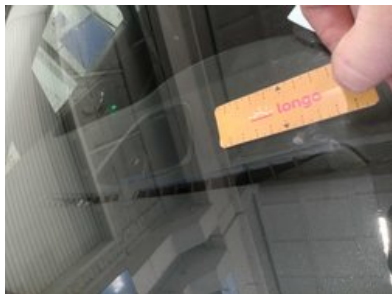
✓ **2. Priekšpuse:** Priekšējā stikla integritāte - Bez TA izslēdzošiem bojājumiem

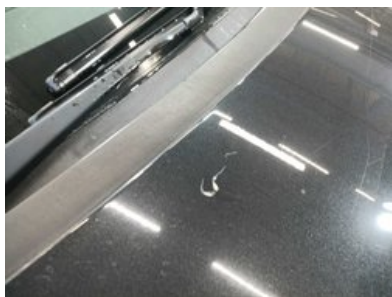
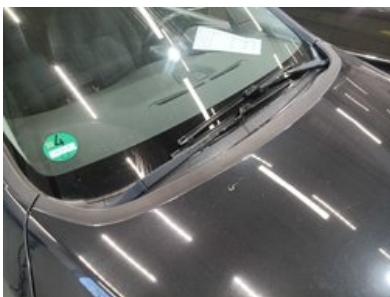
✓ **3. Priekšpuse:** Pārsegs - Vizuālie Bojājumi

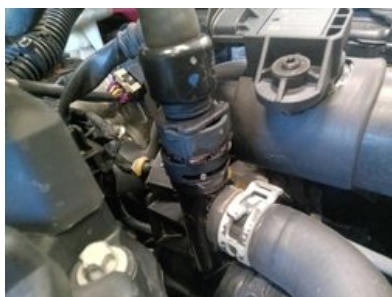
✓ **1. DZESĒŠANAS SISTĒMA:** Dzesēšanas šķidruma atpakaļpadeves šļūtene

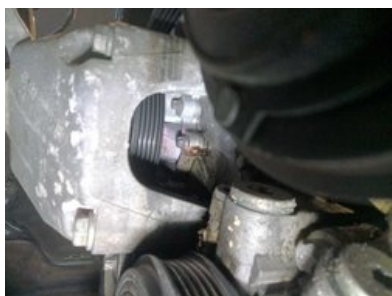
✓ **2. DZESĒŠANAS SISTĒMA:** Ūdens Sūkņis

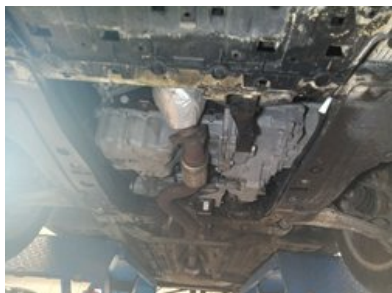
✓ **3. DZINĒJS:** Apakšējais Pārsegs

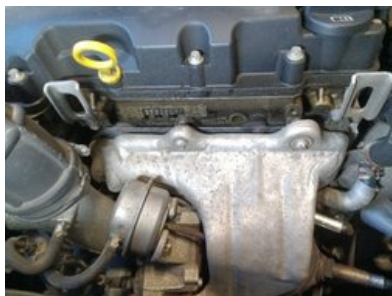
✓ **4. DZINĒJS:** Kloķvārpstas Vārstu Vāks un Blīve

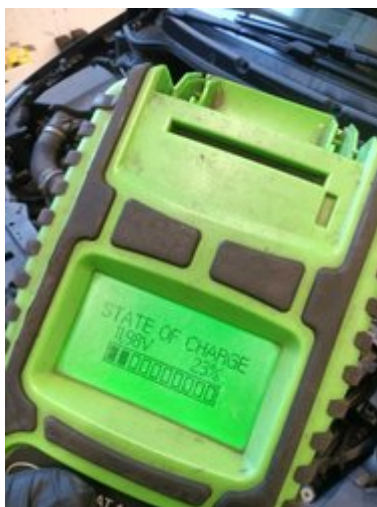
✓ **6. CITS:** Uzlādēt Akumulatoru

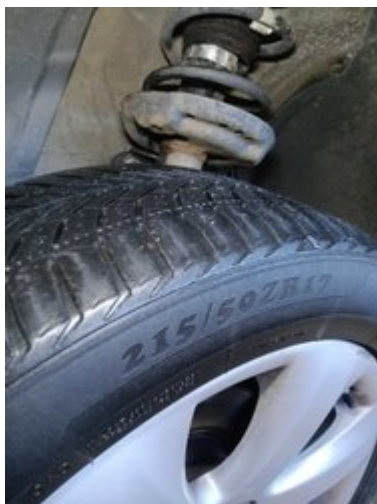
✓ **7. CITS:** Nomainīt Riepas

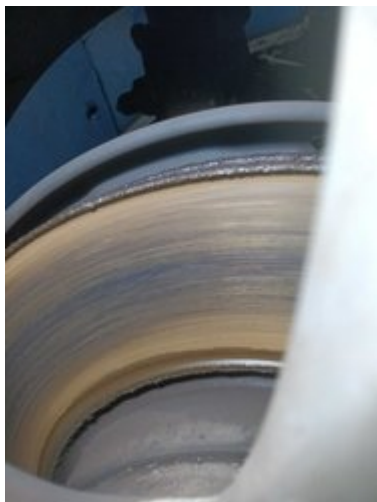
✓ **8. BREMZES:** Priekšējie Bremžu Diski Abi ar Uzlikām

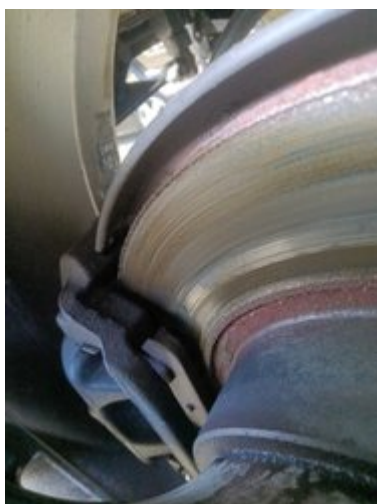
✓ **9. BREMZES:** Aizmugurējie Bremžu Kluči (Visi)
