# Diagnosticas ziņojums par

## 2020 MAZDA CX-5 Style

# Diagnosticas ziņojums par 2020 MAZDA CX-5 Style

## Diagnosticā konstatēto defektu kopsavilkums

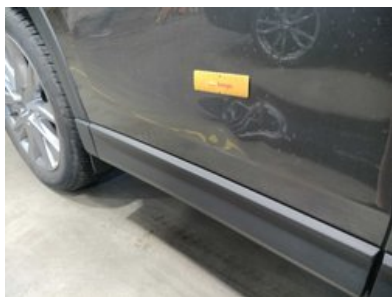
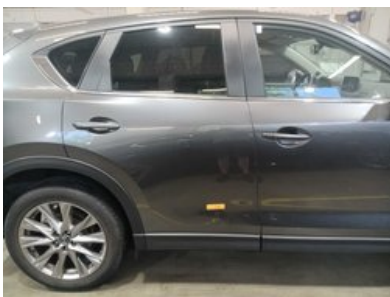
✓ **3. Sāns:** Kreisā un Labā Puse - Vizuālie Bojājumi un Skrāpējumi

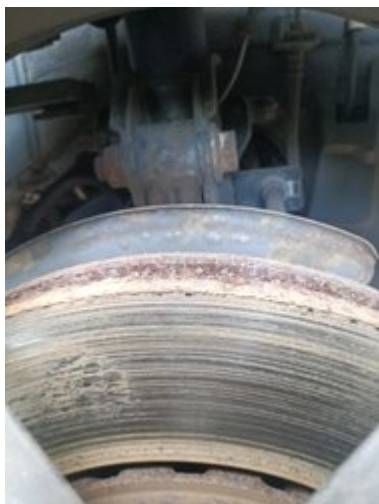
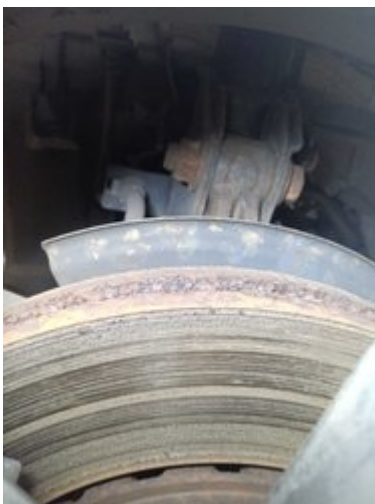
✓ **1. BREMZES:** Priekšējie Bremžu Diski Abi

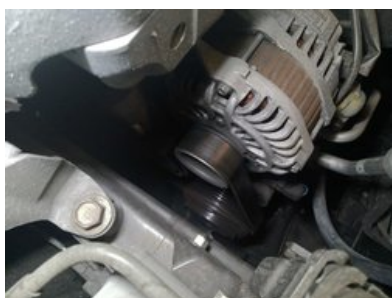
✓ **2. DZINĒJS:** Palīgiekārtas Piedziņas Siksna

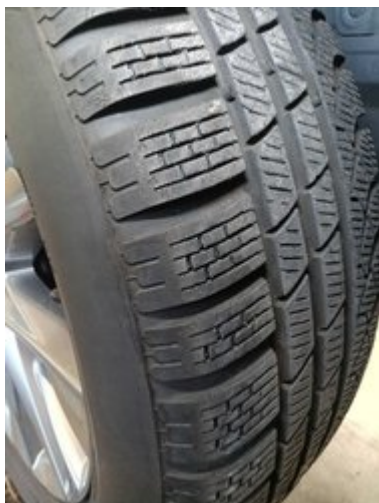
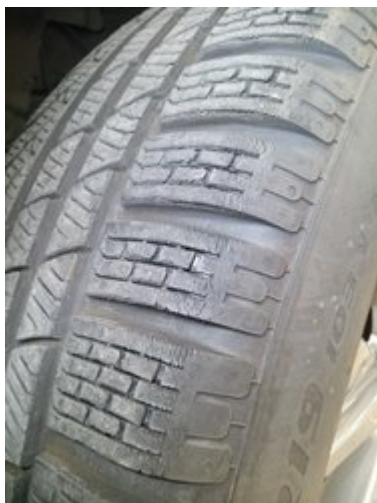
✓ **4. CITS:** Nomainīt Riepas

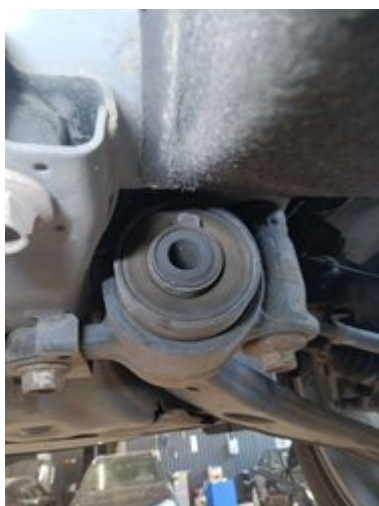
✓ **5. BALSTIEKĀRTA:** Balstiekārtas Apakšējās Sviras Bukses Abas

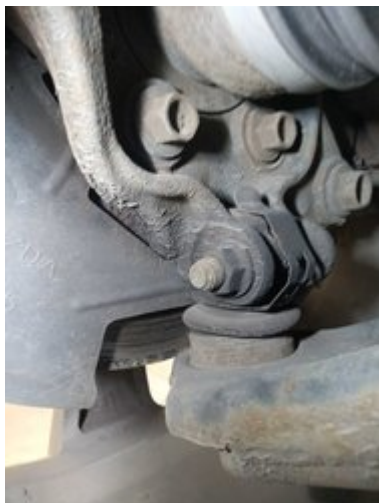
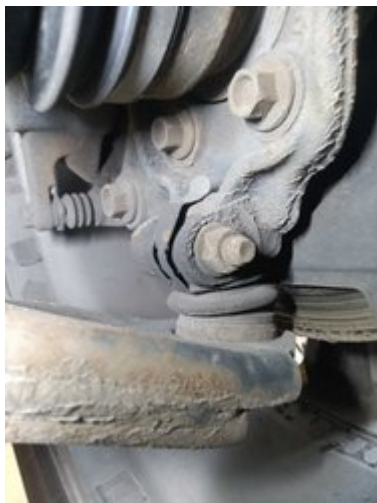
✓ **6. STŪRE:** Stūres Šķērstiena Gala Šarnīrs (Abi)
