# Diagnosticas ziņojums par

## 2021 VOLKSWAGEN GOLF 8 Life Business

### Diagnosticas informācija

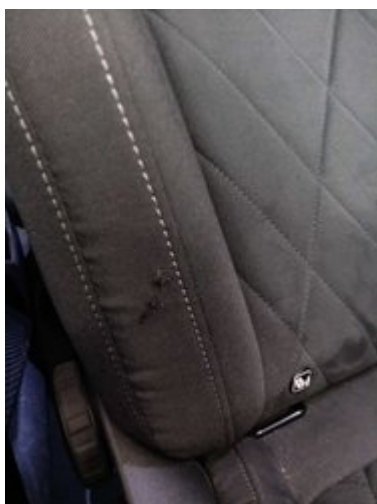
### ✓ 1. Sēdekļi: Visi Sēdekļi - Stāvoklis

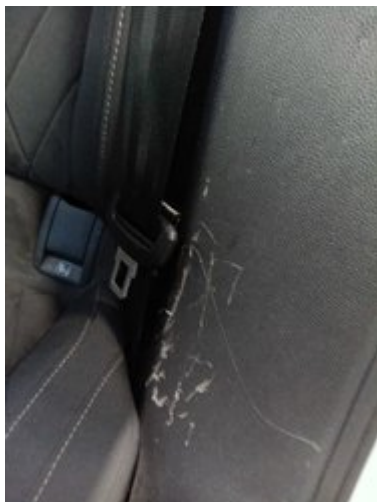
✓ **2. Priekšpuse:** Apdares detaļas - Stāvoklis

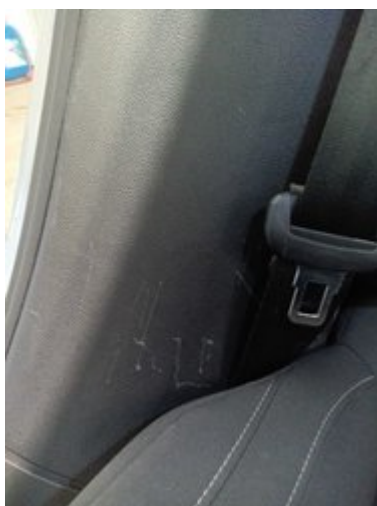
✓ **3. Priekšpuse:** Apdares detaļas - Stāvoklis

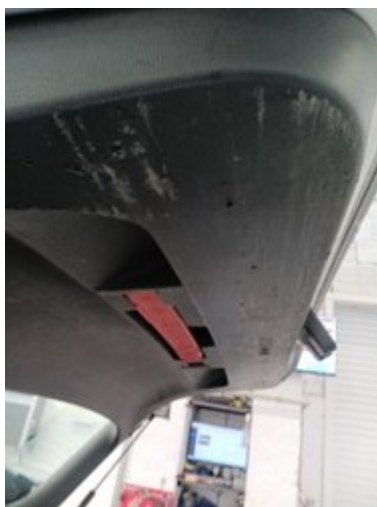
✓ **4. Iekšpuse:** Apdares detaļas - Stāvoklis

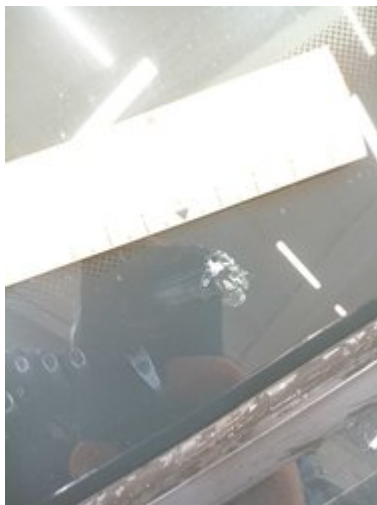
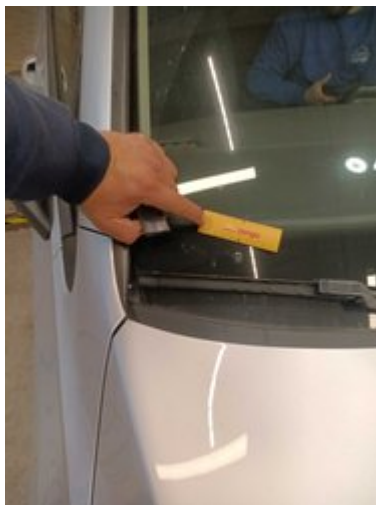
- ✓ **1. Priekšpuse:** Priekšējā stikla integritāte - Bez TA izslēdzošiem bojājumiem

- ✓ 1. Priekšējā Stikla Remonts

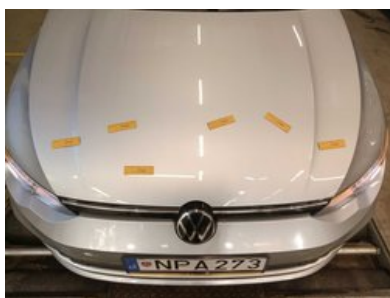
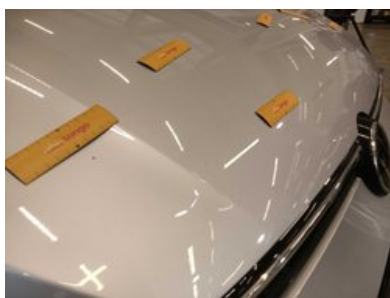
- ✓ **2. Priekšpuse:** Pārsegs - Vizuālie Bojājumi

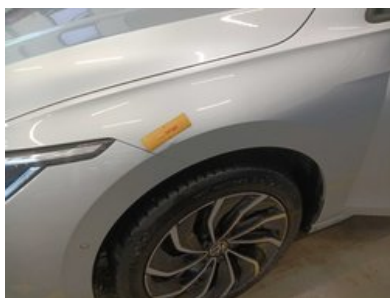
- ✓ **3. Sāns:** Kreisā un Labā Puse - Vizuālie Bojājumi un Skrāpējumi

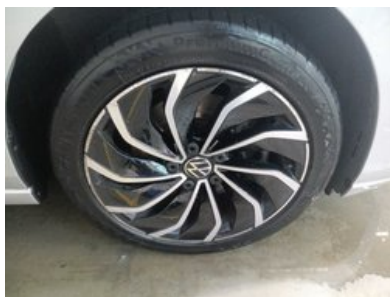
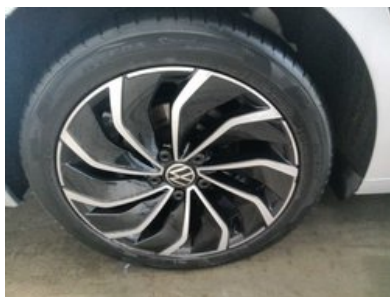
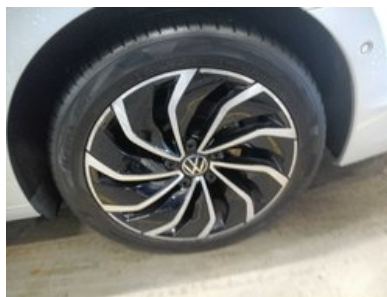
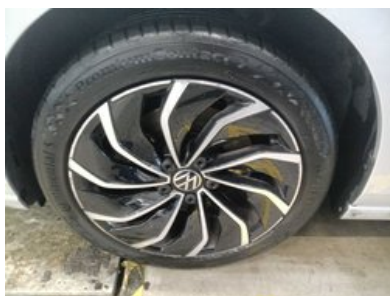
✓ **4. Sāns:** Riteņi - Stāvoklis

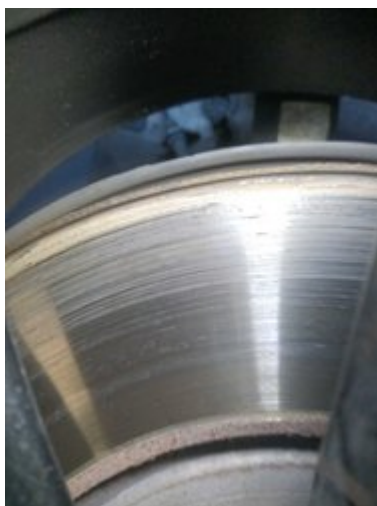
- ✓ **1. CITS:** Dzinēja Eļļas un Filtra Maiņa
- ✓ **2. CITS:** Uzlādēt Akumulatoru
- ✓ **3. BREMZES:** Priekšējie Bremžu Diski Abi

- ✓ 1. Dzinēja Eļļas un Filtra Maiņa
- ✓ 2. Uzlādēt Akumulatoru

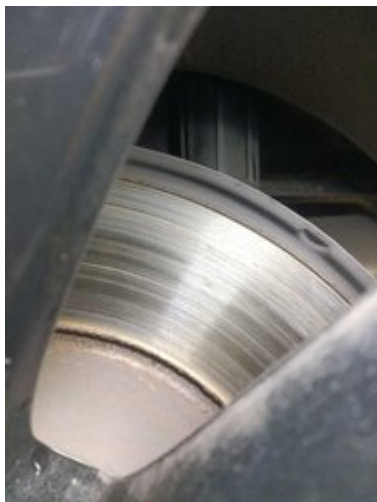
✓ **4. BREMZES:** Aizmugures Bremžu Disks (Abi)

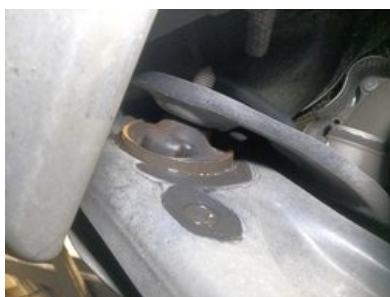
✓ **5. BALSTIEKĀRTA:** Balstiekārtas Apakšējās Sviras Aizmugurējā Bukse
