# Diagnosticas ziņojums par

## 2019 VOLVO V60 Cross Country Intro Editio

### Diagnosticas informācija

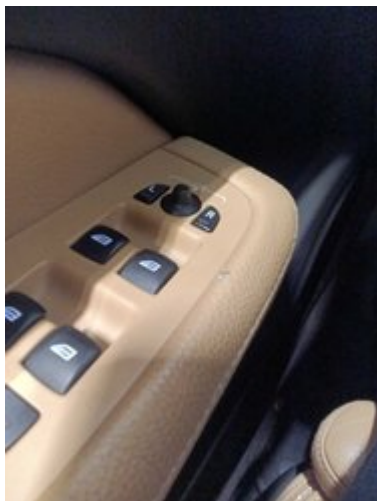
- ✓ **1. Durvis:** Durvju Rokturi - Darbība un Stāvoklis

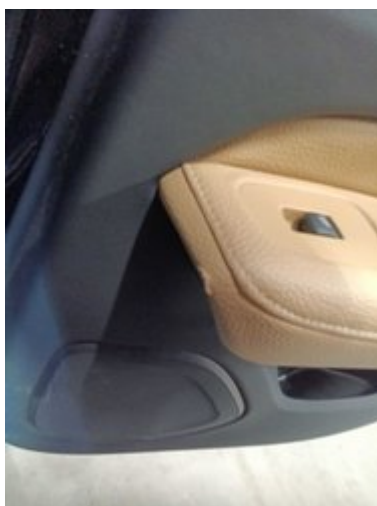
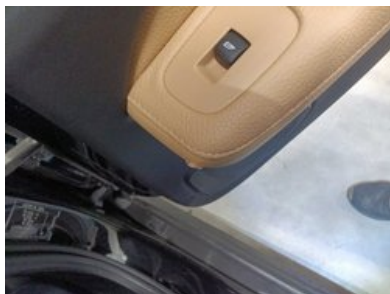
- ✓ **2. Durvis:** Durvju Rokturi - Darbība un Stāvoklis

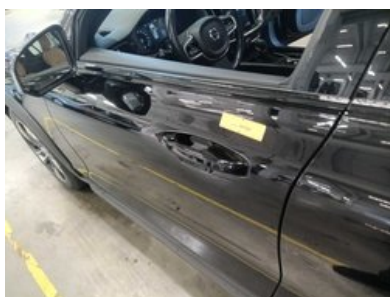
- ✓ **1. Sāns:** Kreisā un Labā Puse - Vizuālie Bojājumi un Skrāpējumi

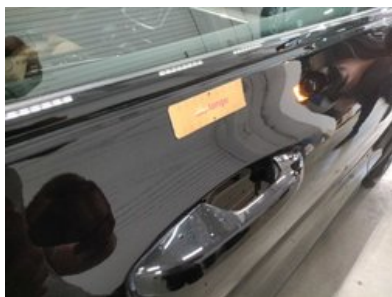
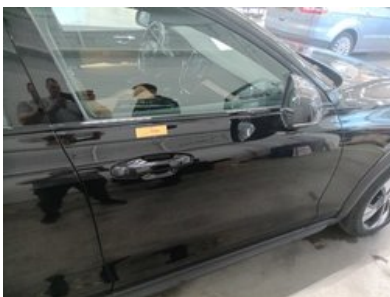
✓ **2. Sāns:** Kreisā un Labā Puse - Vizuālie Bojājumi un Skrāpējumi

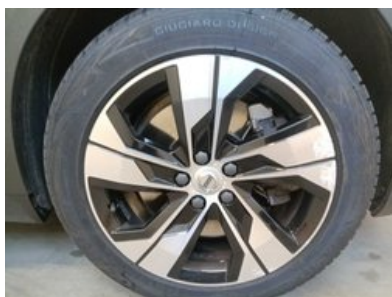
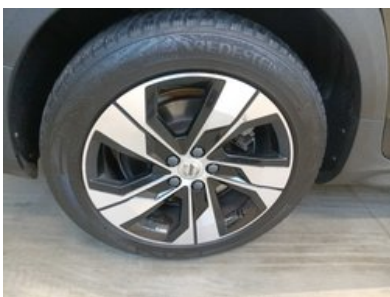
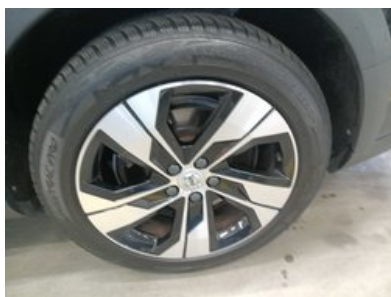
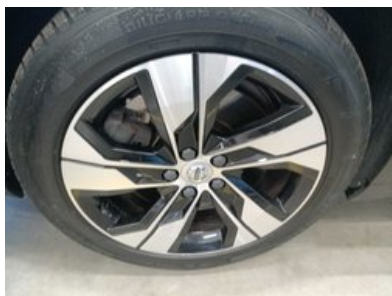
✓ **3. Sāns:** Riteņi - Stāvoklis

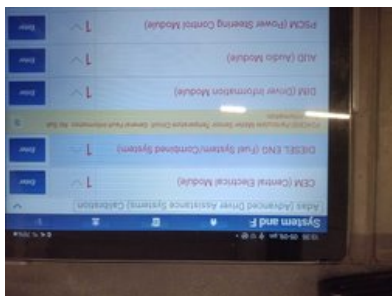
✓ **1. DZINĒJS:** PM Sensors

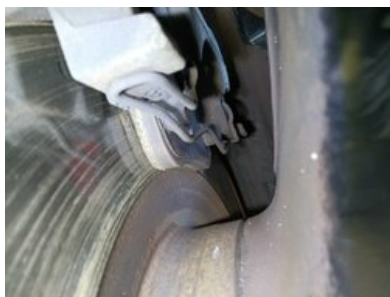
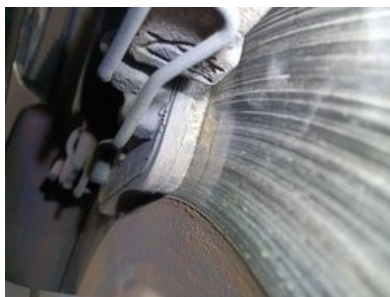
✓ **4. BREMZES:** Aizmugurējie Bremžu Kluči (Visi)

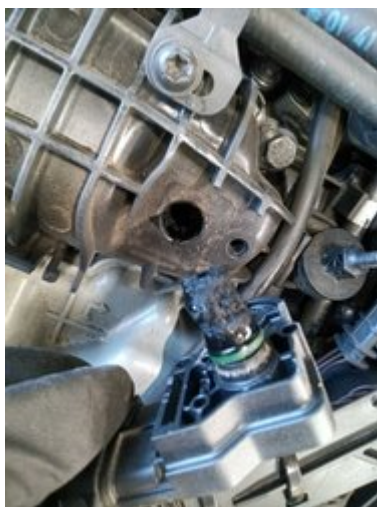
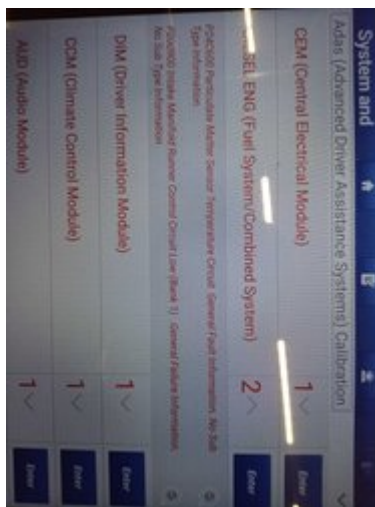
✓ **5. DZINĒJA VADĪBA - DEGVIELA:** Ieplūdes Kolektors

- ✓ 1. Dzinēja Eļļas un Filtra Maiņa
- ✓ 2. Ieplūdes Kolektors
- ✓ 3. Uzlādēt Akumulatoru
- ✓ 4. Lodveida Šarnīrs - Apakšējais
- ✓ 5. Bagāžnieka Drošinātāju Kastes Jaudas Drošinātājs

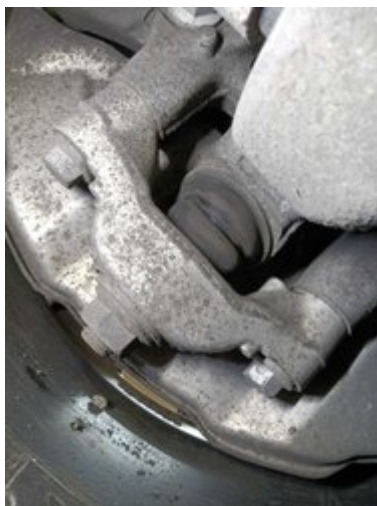
✓ **6. BALSTIEKĀRTA:** Lodveida Šarnīrs Apakšējais

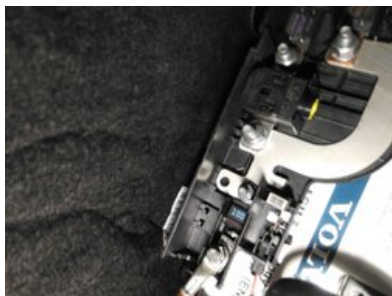
✓ **7. VISPĀRĒJĀ ELEKTRIKA:** Bagāžnieka Drošinātāju Kastes Jaudas Drošinātājs
