# Diagnosticas ziņojums par

## 2019 HYUNDAI TUCSON Premium

# Diagnosticas ziņojums par 2019 HYUNDAI TUCSON Premium

## Diagnosticā konstatēto defektu kopsavilkums

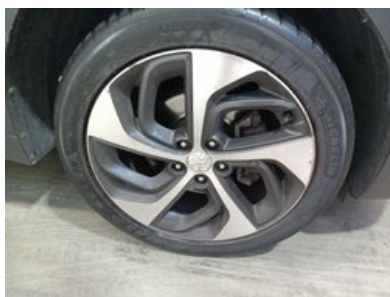
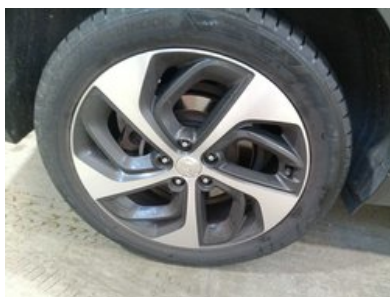
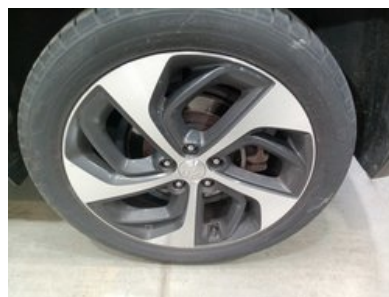
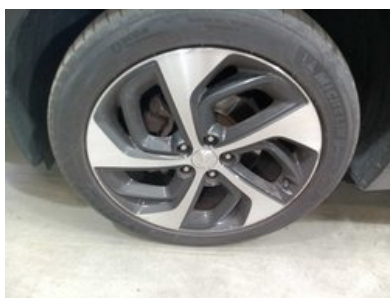
### ✓ 1. Sāns: Riteņi - Stāvoklis

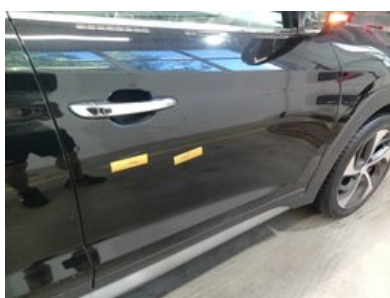
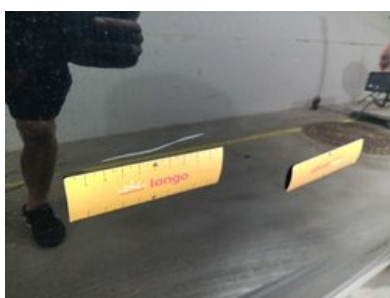
### ✓ 2. Cits: Papildu Pulēšanas Darbi

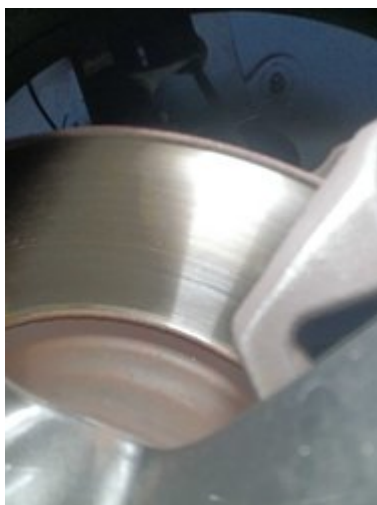
- ✓ **1. CITS:** Dzinēja Eļļas un Filtra Maiņa
- ✓ **2. BREMZES:** Priekšējie Bremžu Diski Abi

- ✓ 1. Dzinēja Eļļas un Filtra Maiņa
