# Diagnosticas ziņojums par

## 2021 SKODA KAROQ Clever

# Diagnosticas ziņojums par 2021 SKODA KAROQ Clever

## Diagnosticā konstatēto defektu kopsavilkums

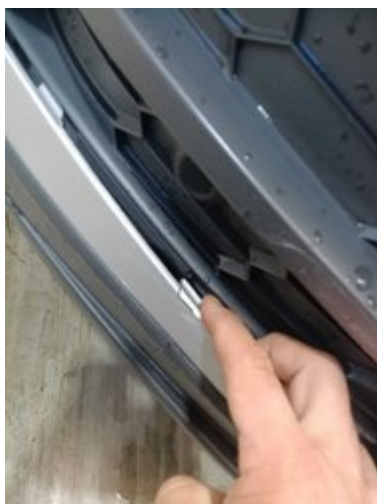
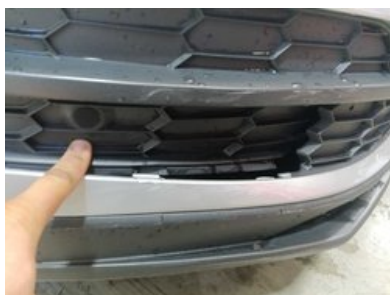
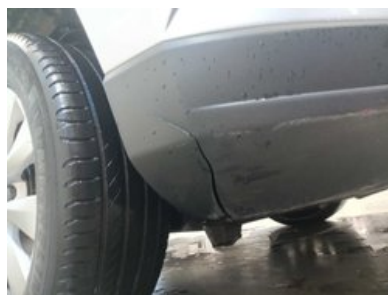
- ✓ **1. Priekšpuse:** Priekšējais Bamperu - Stāvoklis un Izlīdzinājums

- ✓ 1. Nomainīt Elementu Priekšējā Panelī
- ✓ 2. Priekšējā Bampera, Restīšu un Lūpas Remonts

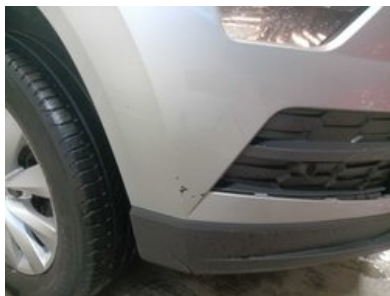
✓ **2. Priekšpuse:** Priekšējais Bamperu - Stāvoklis un Izlīdzinājums

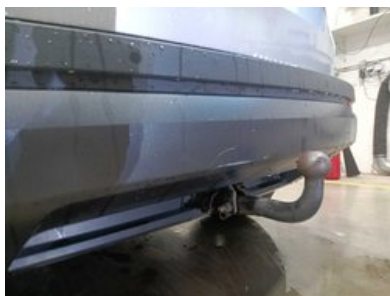
✓ **3. Aizmugure:** Aizmugurējais bamperis - Stāvoklis un izlīdzinājums

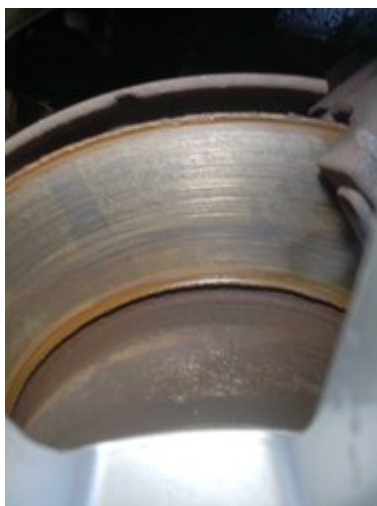
✓ **1. BREMZES:** Aizmugures Bremžu Disks (Abi)
