# Diagnosticas ziņojums par

## 2020 PEUGEOT 5008 GT-Line

# Diagnosticas ziņojums par 2020 PEUGEOT 5008 GT-Line

Longo veiktās visaptverošās diagnostikas laikā, 12 defekti bija konstatēti transportlīdzeklī.

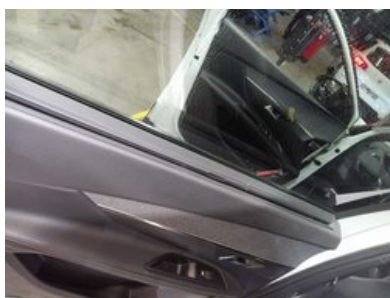
### ✓ 1. Durvis: Elektrisko Logu Darbība - Visi Logi

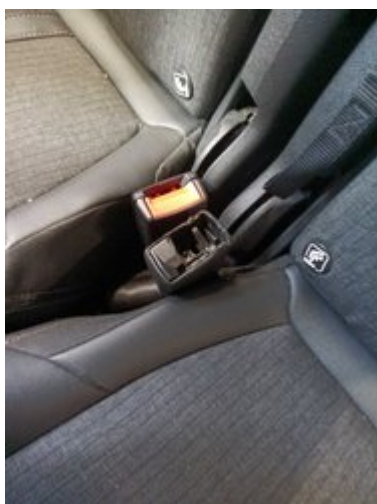
### ✓ 2. Sēdekļi: Drošības jostas - Darbība un bloķēšanas mehānisms

- ✓ 1. Nomainīt Drošības Jostas / Stiprinājumus
- ✓ 2. Bezkrāsas ledobumu Labošana

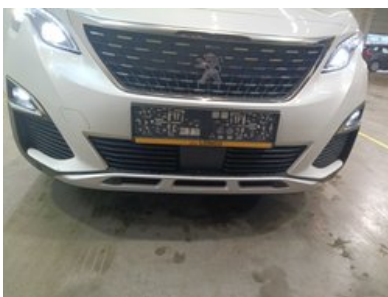
✓ **5. Priekšpuse:** Priekšējais Bamperu - Stāvoklis un Izlīdzinājums

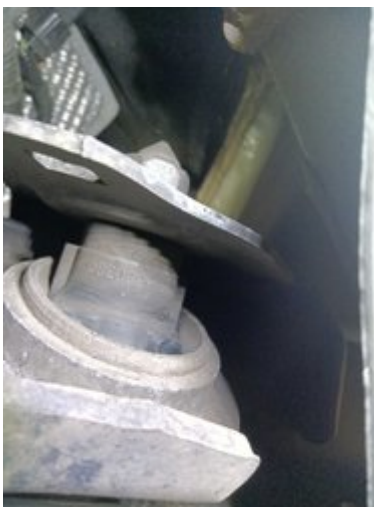
✓ **5. CITS:** Balstiekārtas Apakšējā Svira
