# Diagnosticas ziņojums par

## 2019 VOLKSWAGEN TIGUAN Comfortline

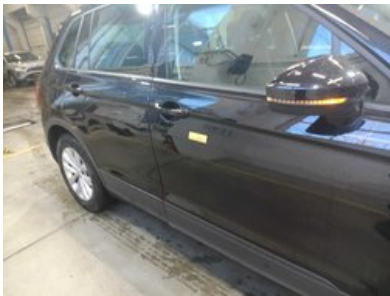
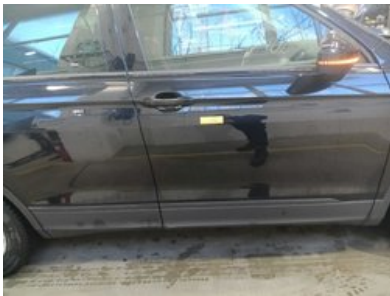
✔ **1. Sāns:** Kreisā un Labā Puse - Vizuālie Bojājumi un Skrāpējumi

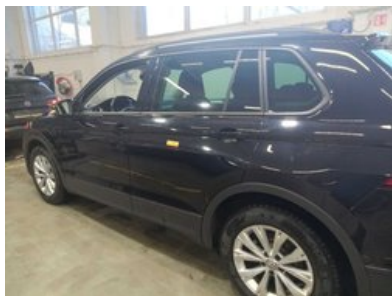
✓ **2. Sāns:** Kreisā un Labā Puse - Vizuālie Bojājumi un Skrāpējumi

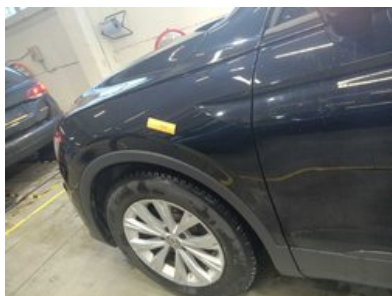
✓ **3. Sāns:** Kreisā un Labā Puse - Vizuālie Bojājumi un Skrāpējumi

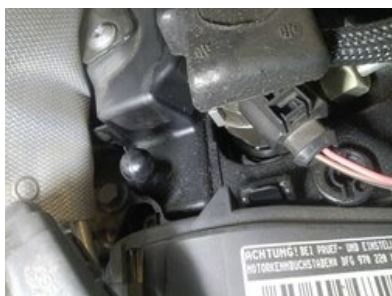
✓ **1. DZINĒJS:** Kļoķvārpstas Vārstu Vāks un Blīve

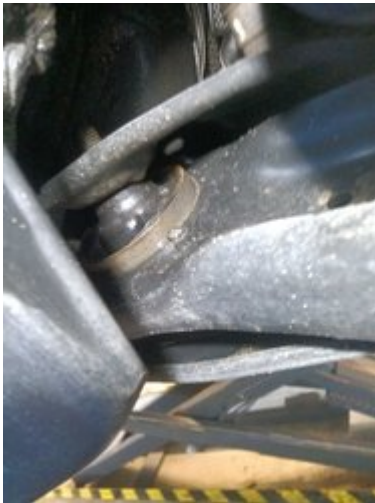
✓ **3. BALSTIEKĀRTA:** Balstiekārtas Apakšējās Sviras Aizmugurējā Bukse Kreisā

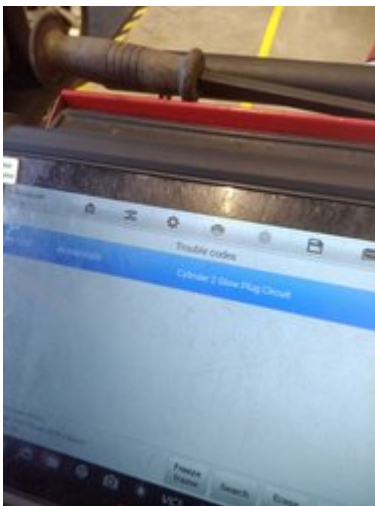
✓ **4. DZINĒJA VADĪBA - DEGVIELA:** Kvēlsveces (Visas)

- ✓ 1. Priekšsildīšanas Sveces (Visas)
