# Diagnosticas ziņojums par

## 2018 VOLVO XC90 Inscription

# Diagnosticas ziņojums par 2018 VOLVO XC90 Inscription

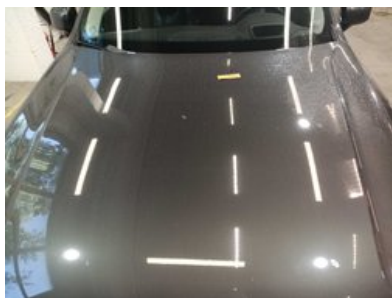
- ✓ **1. Priekšpuse:** Pārsegs - Vizuālie Bojājumi

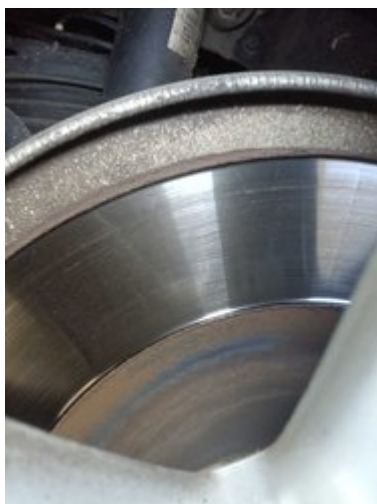
- ✓ **1. CITS:** Dzinēja Eļļas un Filtra Maiņa
- ✓ **2. BREMZES:** Aizmugures Bremžu Disks (Abi)

- ✓ 1. Dzinēja Eļļas un Filtra Maiņa
- ✓ 2. Balstiekārtas Apakšējā Svira (Abas)

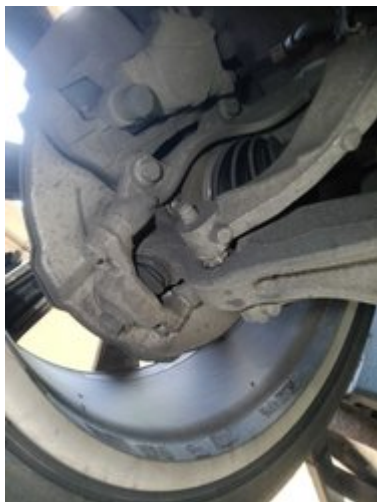
### ✓ 3. BALSTIEKĀRTA: Balstiekārtas Apakšējā Svira Abas
