# Diagnosticas ziņojums par

## 2014 BMW 320 High Executive

### Diagnosticas informācija

### Diagnosticā konstatēto defektu kopsavilkums

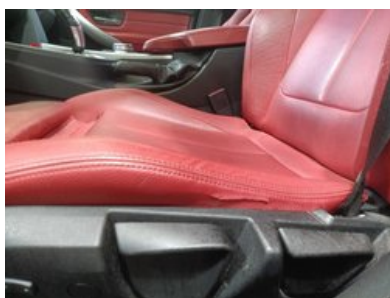
### ✓ 1. Sēdekļi: Visi Sēdekļi - Stāvoklis

- ✓ 1. Remontēt Sēdekli

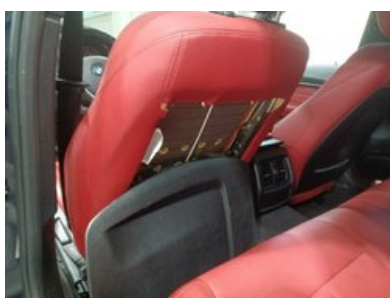
### ✓ 2. Sēdekļi: Visi Sēdekļi - Stāvoklis

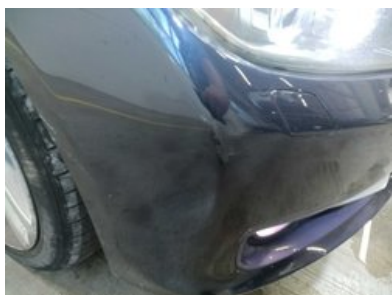
- ✓ **1. Priekšpuse:** Priekšējais Bamperu - Stāvoklis un Izlīdzinājums

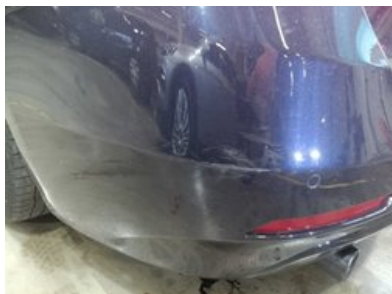
- ✓ **2. Aizmugure:** Aizmugurējais bamperis - Stāvoklis un izlīdzinājums

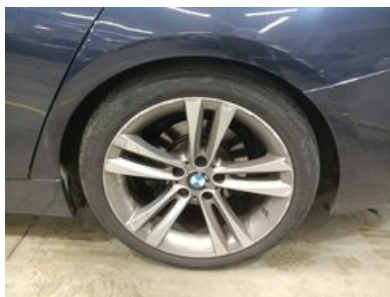
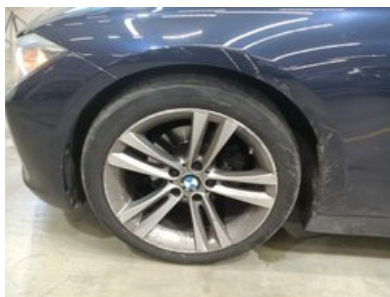
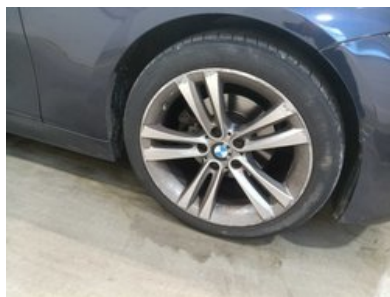
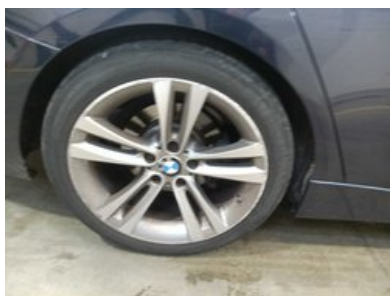
✓ **3. Sāns:** Riteņi - Stāvoklis

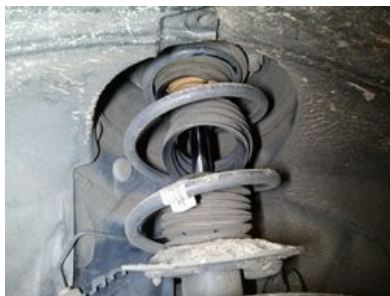
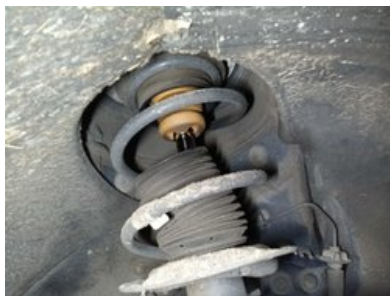
✓ **3. BALSTIEKĀRTA:** Amortizatoru Putekļu Pārsegs

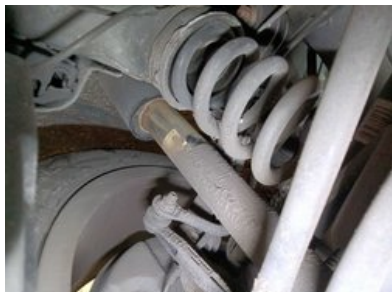
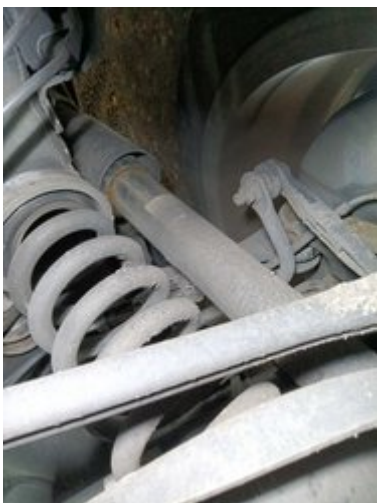
✓ **4. BALSTIEKĀRTA:** Amortizatori (Pāris)

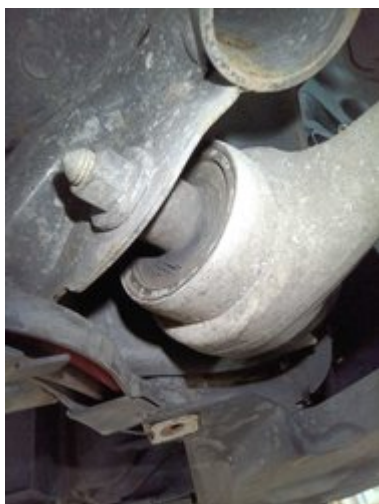
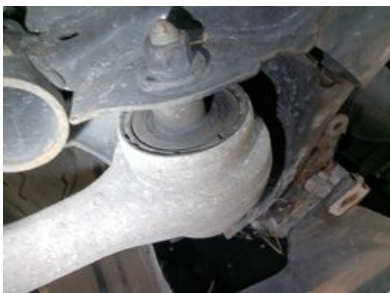
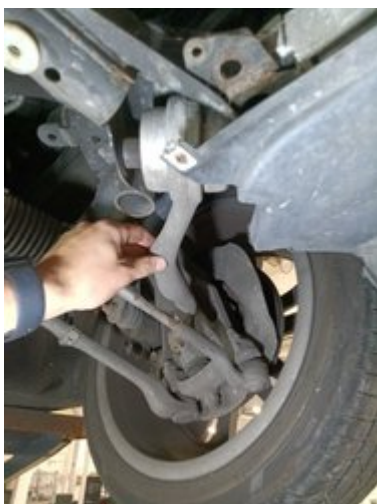
✓ **5. BALSTIEKĀRTA:** Balstiekārtas Apakšējā Svira Abas

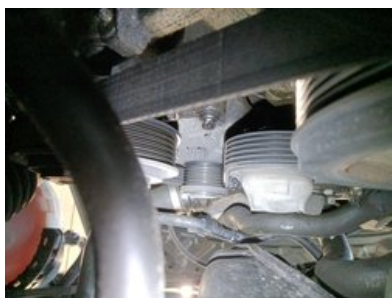
✓ **6. DZINĒJS:** Ģeneratora/Daudzķīļu Siksna

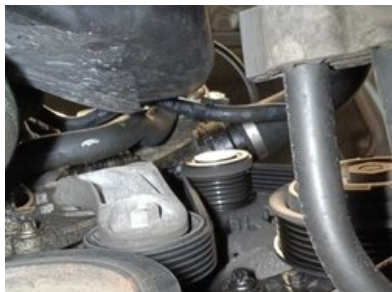
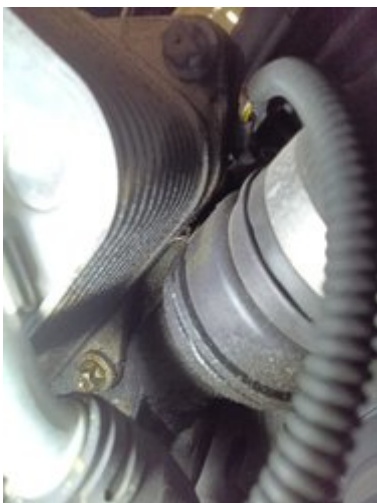
✓ **7. DZINĒJS:** Elļas Dzesētājs

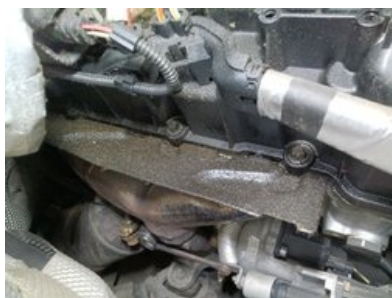
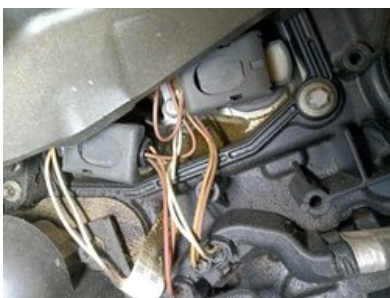
✓ **8. DZINĒJS:** Kloķvārpstas Vārstu Vāks un Blīve
