# Diagnosticas ziņojums par

## 2022 SKODA OCTAVIA Executive

# Diagnosticas ziņojums par 2022 SKODA OCTAVIA Executive

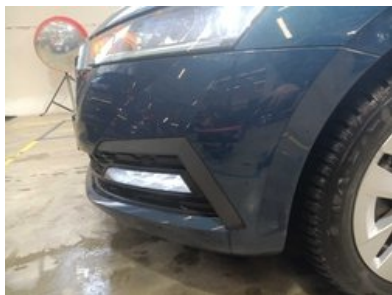
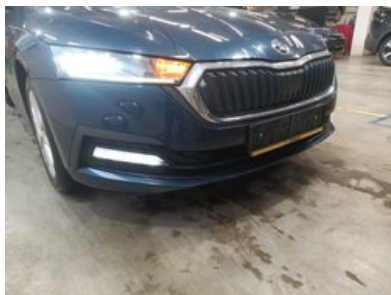
### ✓ 1. Priekšpuse: Priekšējais Bamperu - Stāvoklis un Izlīdzinājums

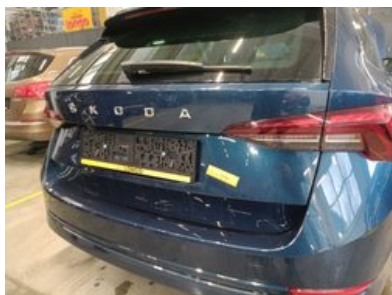
### ✓ 2. Aizmugure: Bagāžnieks - Redzami bojājumi

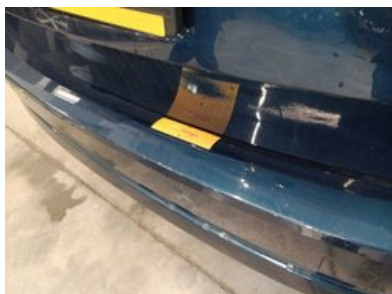
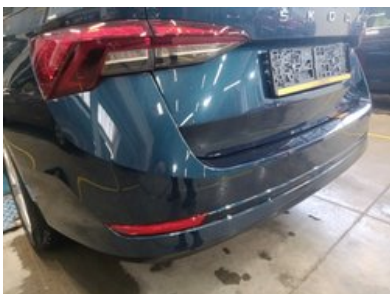
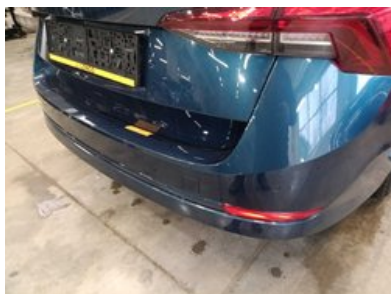
### ✓ 3. Aizmugure: Aizmugurējais bamperis - Stāvoklis un izlīdzinājums

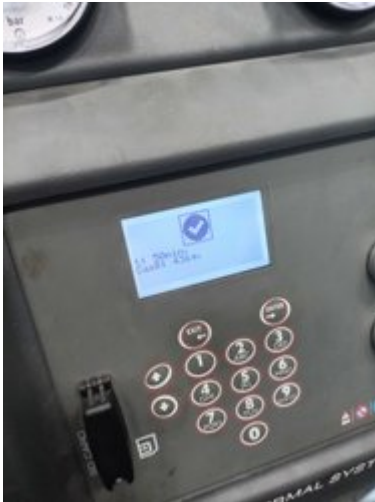
- ✓ **1. GAISA KONDICIONĒŠANA UN APSILDES SISTĒMA:** Sistēmas Evakuācija/Uzpilde

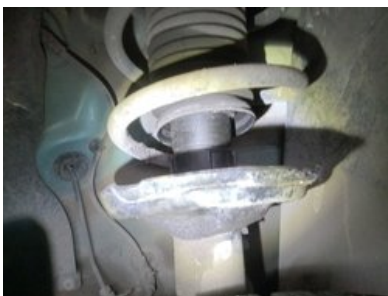
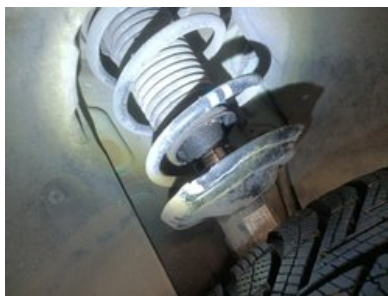
- 
- ✓ **4. BALSTIEKĀRTA:** Amortizatori (Pāris)

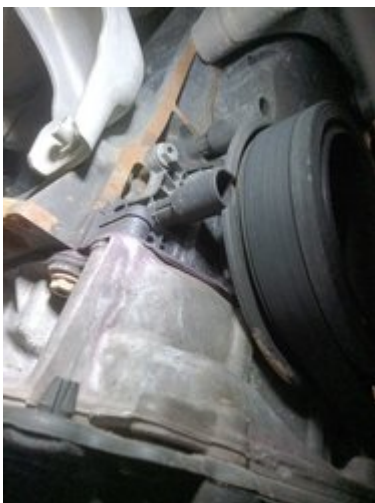
- 
- ✓ **5. DZINĒJS:** Klokvārpstas Piedziņas Siksna

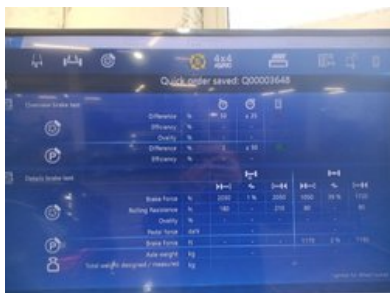
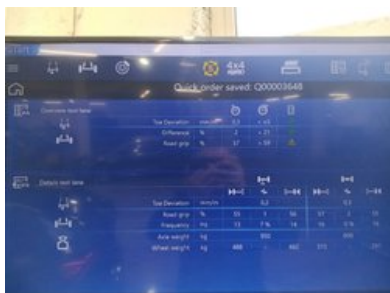
## ✓ 2. Bremžu Testa Līnijas Rezultāti

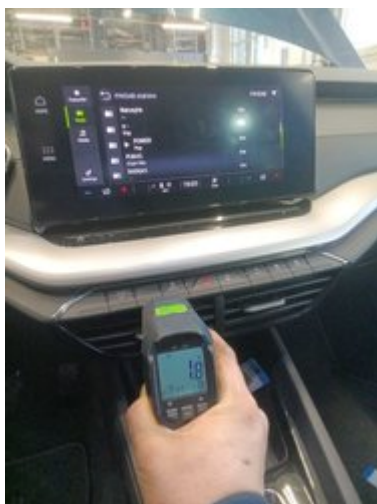
## ✓ 4. Gaisa Kondicionēšanas Mērījums
