# Diagnosticas ziņojums par

## 2021 CITROEN C5 Aircross Feel

# Diagnosticas ziņojums par 2021 CITROEN C5 Aircross Feel

## Diagnosticas informācija

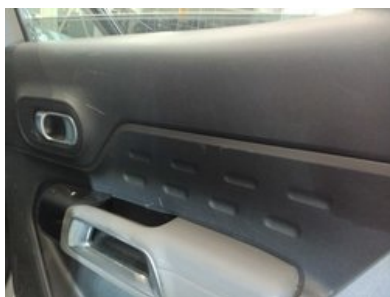
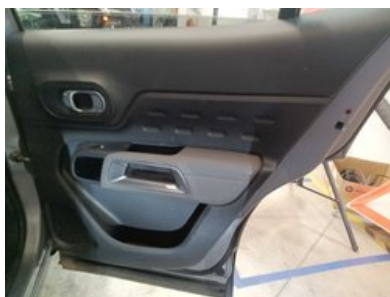
### ✓ 1. Durvis: Apdares detaļas - Stāvoklis

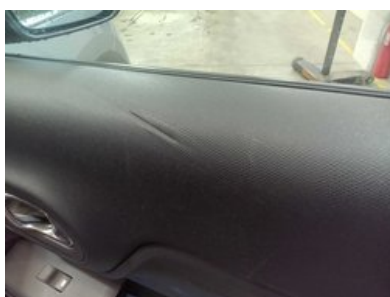
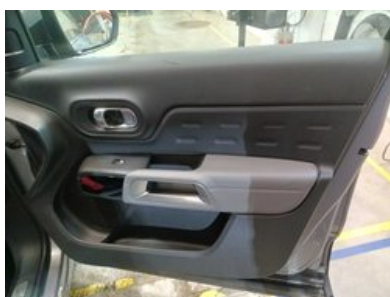
### ✓ 2. Durvis: Apdares detaļas - Stāvoklis

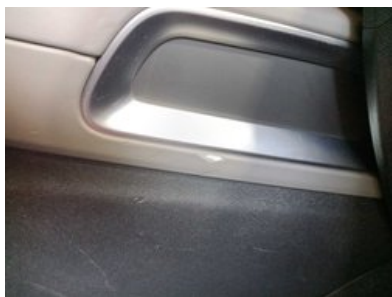
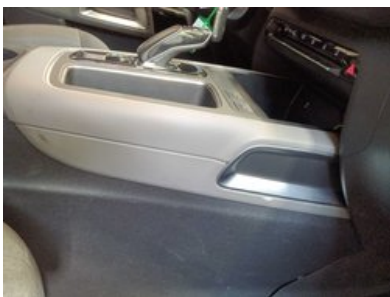
✓ **3. Priekšpuse:** Apdares detaļas - Stāvoklis

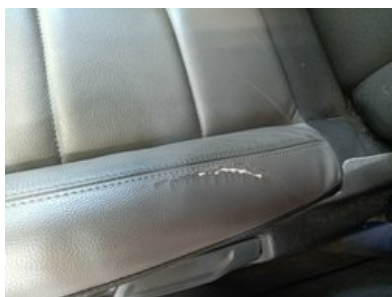
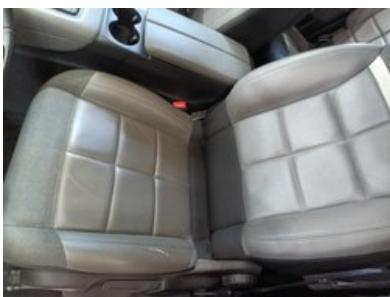
✓ **4. Sēdekļi:** Visi Sēdekļi - Stāvoklis

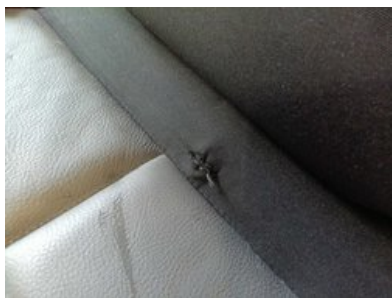
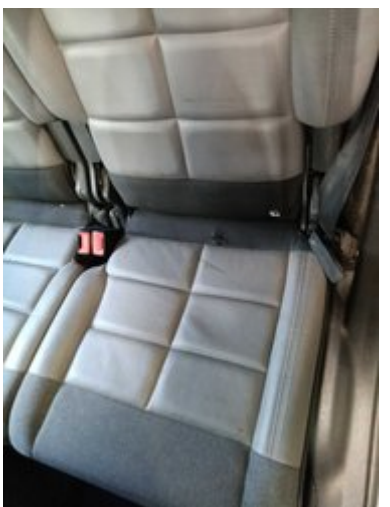
✓ **5. Sēdekļi:** Visi Sēdekļi - Stāvoklis

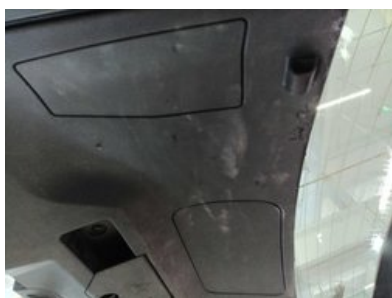
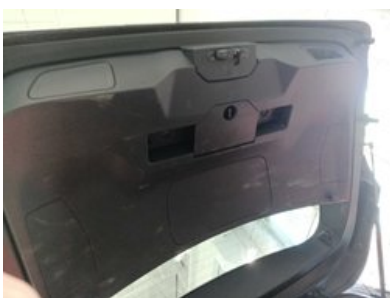
✓ **6. Iekšpuse:** Apdares detaļas - Stāvoklis

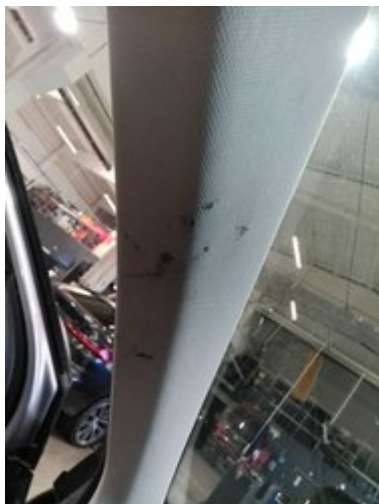
✓ **7. Iekšpuse:** Papildu Tīrīšanas Darbi

- ✓ 1. Virsbūves mazgāšana
- ✓ 2. Pilnīga salona dziļā tīrīšana, izmantojot tikai hipoalerģiskus līdzekļus
- ✓ 3. Virsbūves pulēšana pēc tīrīšanas

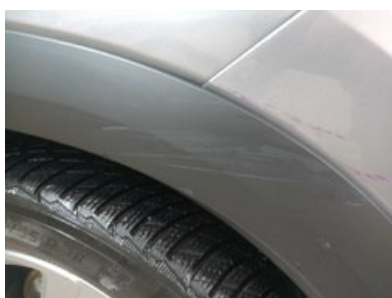
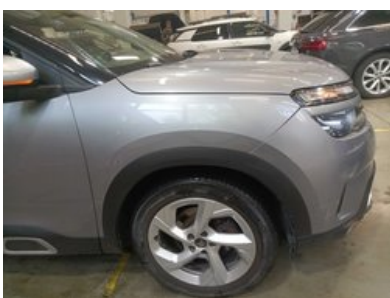
✓ **1. Sāns:** Kreisā un Labā Puse - Vizuālie Bojājumi un Skrāpējumi

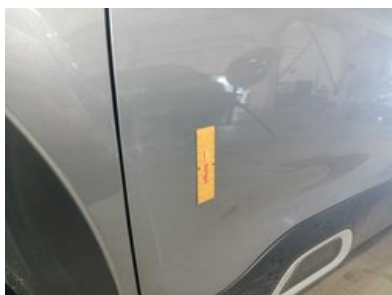
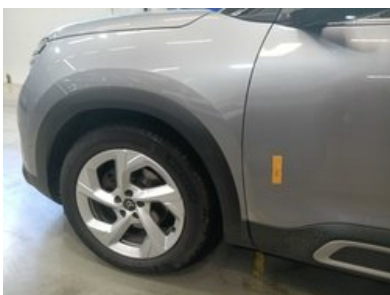
✓ **2. Sāns:** Kreisā un Labā Puse - Vizuālie Bojājumi un Skrāpējumi

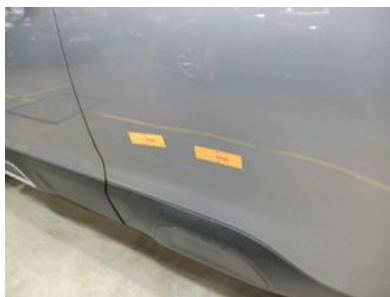
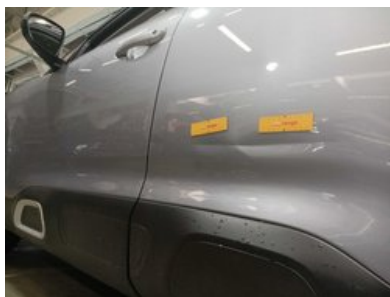
✓ **3. Sāns:** Kreisā un Labā Puse - Vizuālie Bojājumi un Skrāpējumi

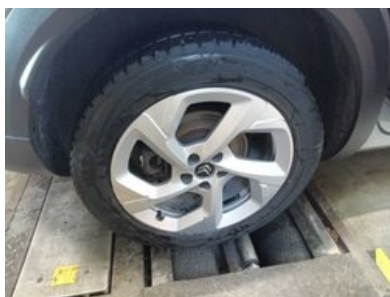
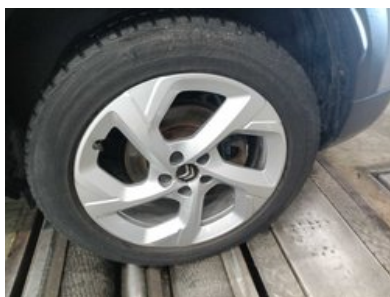
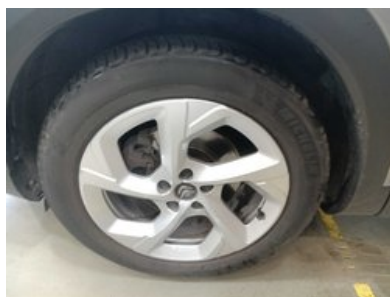
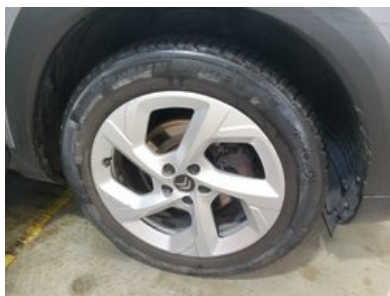
✓ **4. Sāns:** Riteņi - Stāvoklis

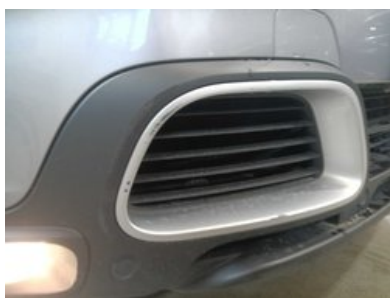
✓ **5. Priekšpuse:** Priekšējā Režģa - Stāvoklis

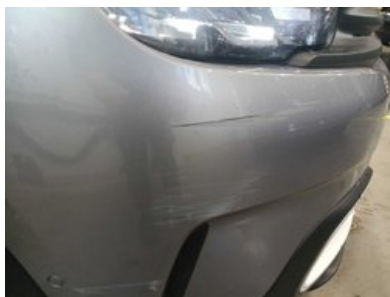
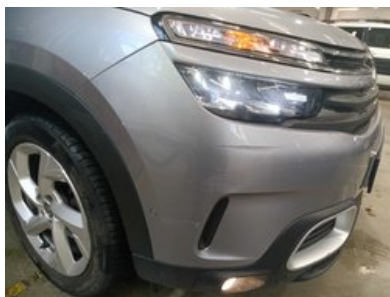
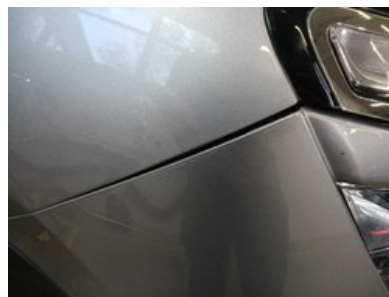
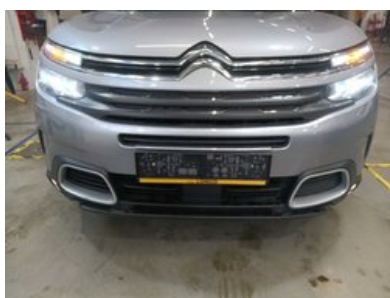
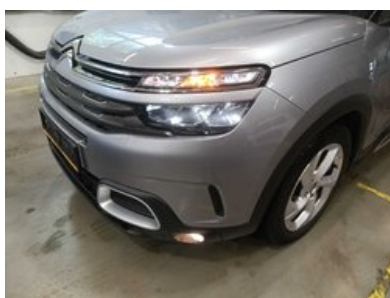
✓ **6. Priekšpuse:** Priekšējais Bamperu - Stāvoklis un Izlīdzinājums

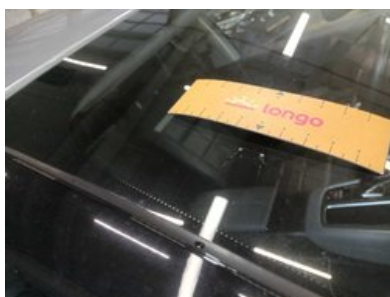
✓ **7. Priekšpuse:** Priekšējā stikla integritāte - Bez TA izslēdzošiem bojājumiem

- ✓ 1. Priekšējā Stikla Remonts

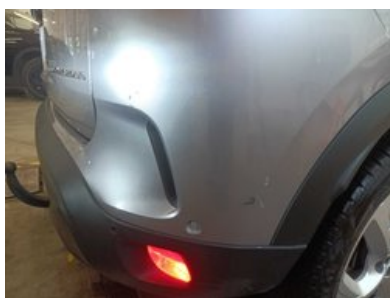
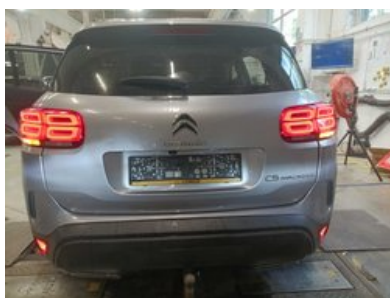
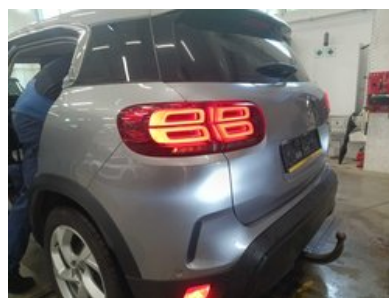
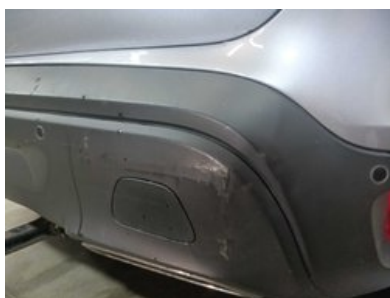
✓ **8. Aizmugure:** Aizmugurējais bamperis - Stāvoklis un izlīdzinājums

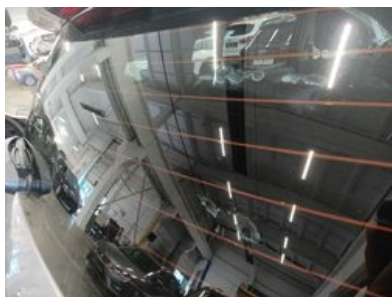
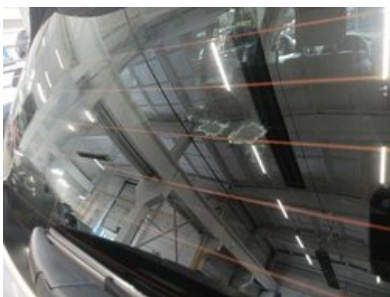
✓ **9. Aizmugure:** Aizmugurējā stikla integritāte

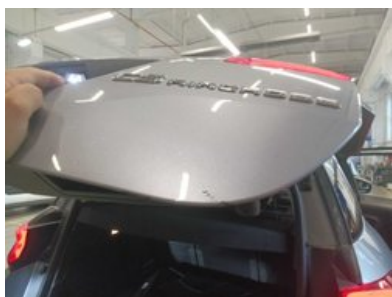
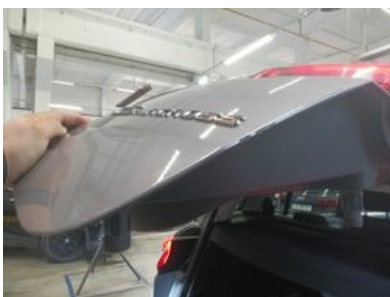
✓ **10. Aizmugure:** Bagāžnieks - Redzami bojājumi

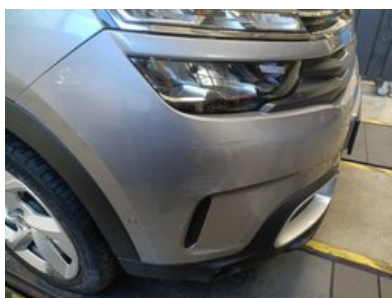
✓ **11. Cits:** Papildu Pulēšanas Darbi

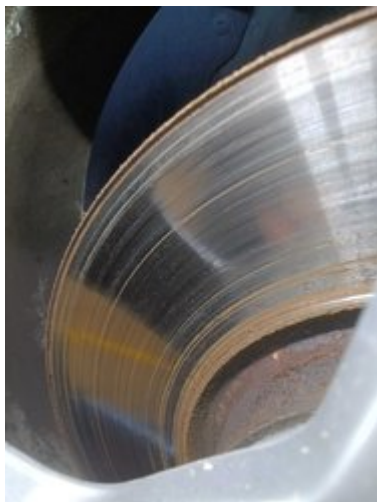
## ✓ 2. BREMZES: Priekšējie Bremžu Diski Abi

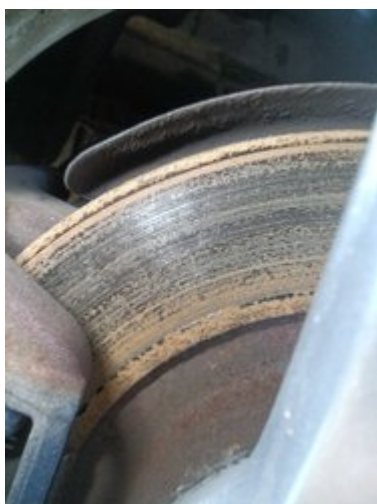
## ✓ 3. BREMZES: Aizmugures Bremžu Disks (Abi)
