# Diagnosticas ziņojums par

## 2013 BMW 320 Executive

# Diagnosticas ziņojums par 2013 BMW 320 Executive

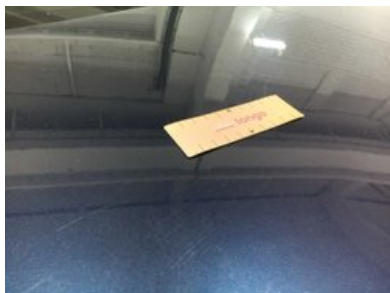
- ✓ **1. Aizmugure:** Bagāžnieks - Redzami bojājumi

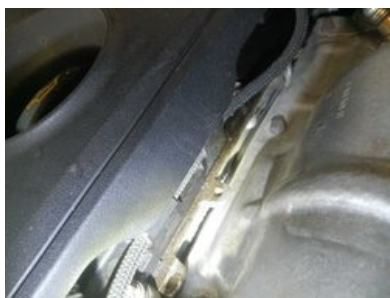
- ✓ **1. CITS:** Dzinēja Eļļas un Filtra Maiņa
- ✓ **2. CITS:** Uzlādēt Akumulatoru
- ✓ **3. DZINĒJS:** Kloķvārpstas Vārstu Vāks un Blīve

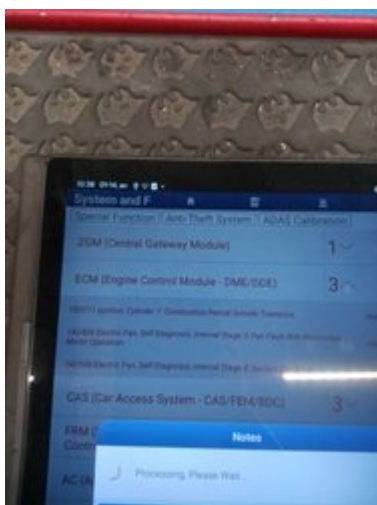
- ✓ **4. DZINĒJA VADĪBA - AIZDEDZE:** Aizdedzes Sveces
- ✓ **5. DZESĒŠANAS SISTĒMA:** Dzesēšanas Ventilators
