Diagnostikas ziņojums par 2014 BMW 525 Luxury Line

Krāsa: Melna	CO ₂ NEDC emisija: 133 g/km
Degvielas tips: Dīzelis	
Virsbūves tips: Sedans	Pilna transportlīdzekļa masa (GVW): 2265 kg
Durvju skaits: 4	Dzinēja tilpums: 2.00 l
Vietu skaits: 5	Cilindri: 4
Nobraukums: 185 074 km	Jauda: 160 kw
VIN kods: WBA5C71050D820018	Degvielas patēriņš: 4.70 l/100km
Pārnesumkārbā: Automātiskā	Riepu izmērs: 245/40 - 19"
Piedziņas tips: Aizmugurpiedziņa	Longo iekšējais ID: G820103

Longo veiktās visaptverošās diagnostikas laikā, 17 defekti bija konstatēti transportlīdzeklī.

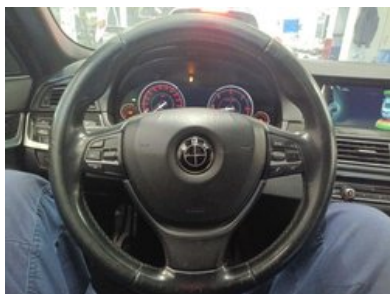
- ✔ **1. Priekšpuse:** Stūres rats - Stāvoklis

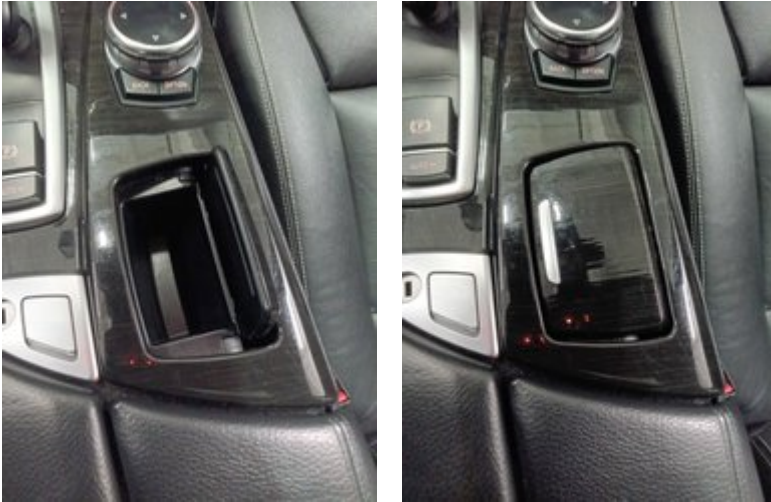
✓ **2. Iekšpuse:** Roku Balsts - Darbība un Stāvoklis

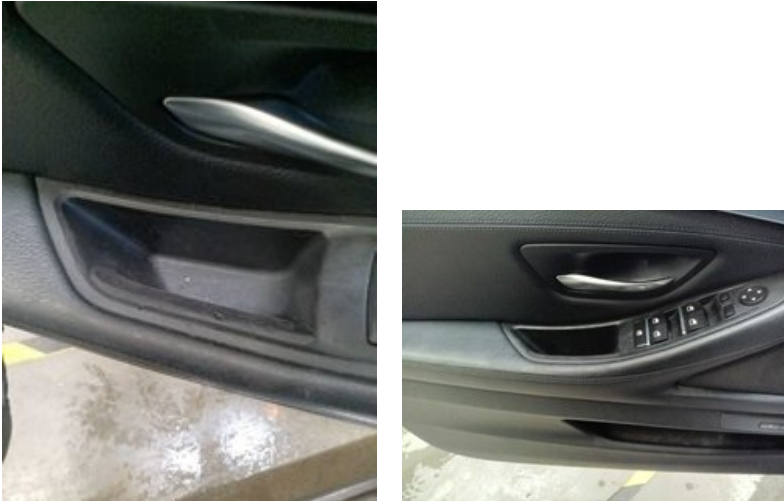
✓ **3. Durvis:** Apdares detaļas - Stāvoklis

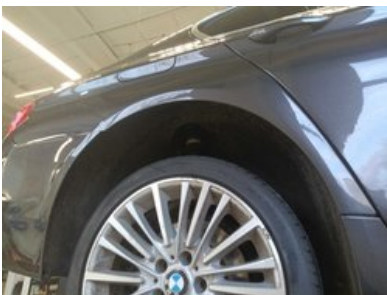
✓ **1. Sāns:** Kreisā un Labā Puse - Vizuālie Bojājumi un Skrāpējumi

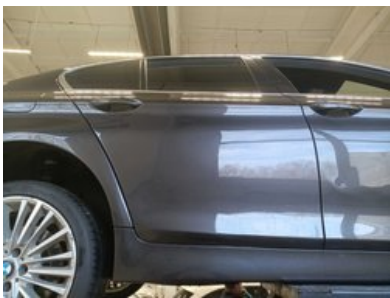
✓ **2. Sāns:** Kreisā un Labā Puse - Vizuālie Bojājumi un Skrāpējumi

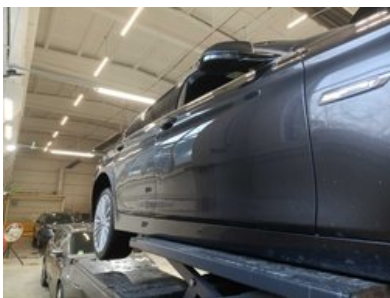
✓ **3. Sāns:** Kreisā un Labā Puse - Vizuālie Bojājumi un Skrāpējumi

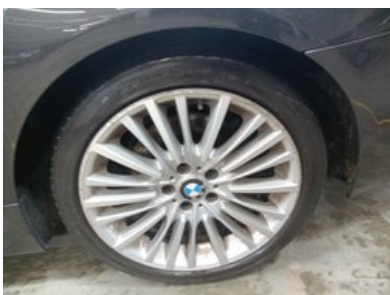
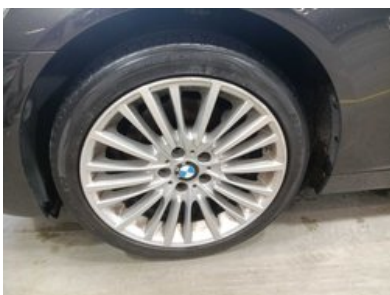
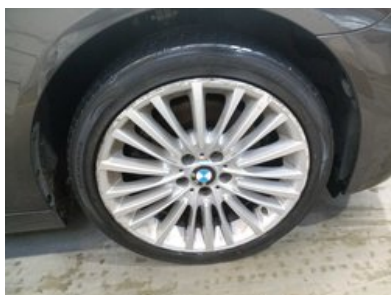
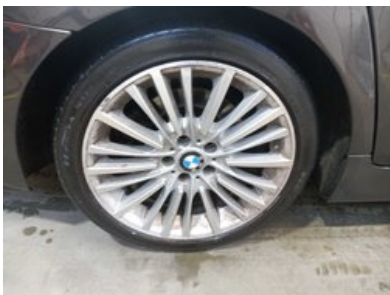
✓ **4. Sāns:** Riteņi - Stāvoklis

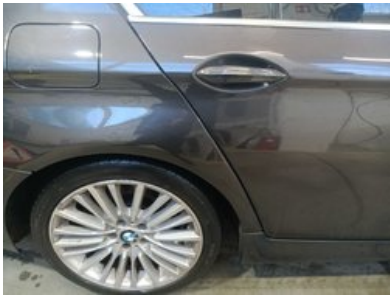
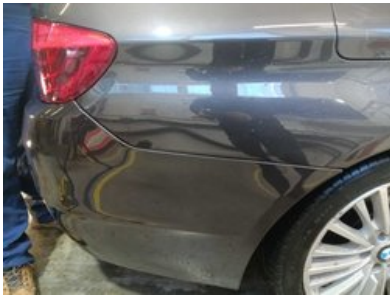
✓ **5. Sāns:** Virsbūves Paneļu Ģeometrija

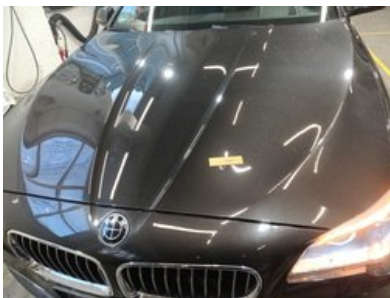
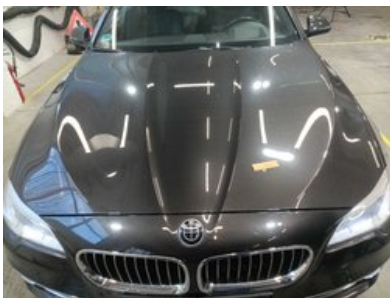
✓ **6. Priekšpuse:** Pārsegs - Vizuālie Bojājumi

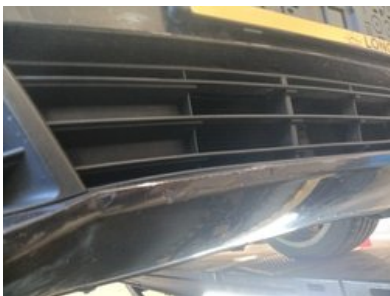
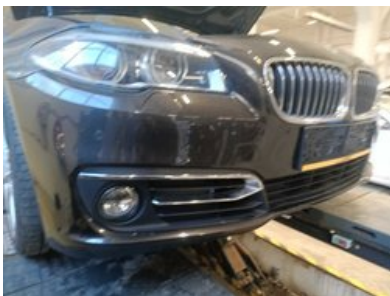
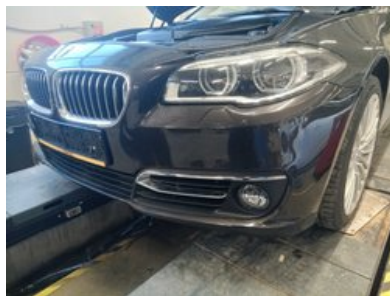
✓ **7. Priekšpuse:** Priekšējais Bumperu - Stāvoklis un Izlīdzinājums

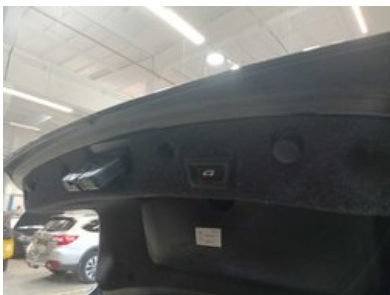
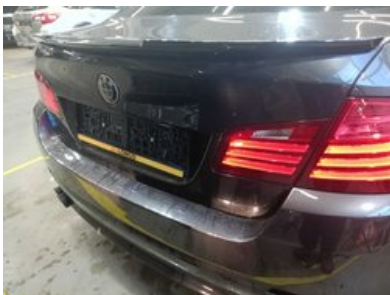
✓ **8. Aizmugure:** Bagāžnieks - Atvēršanas un fiksācijas mehānisms

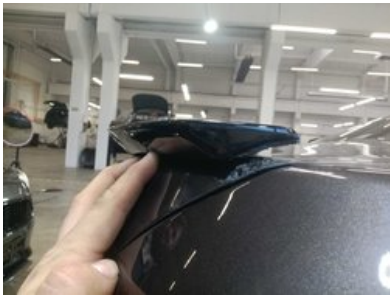
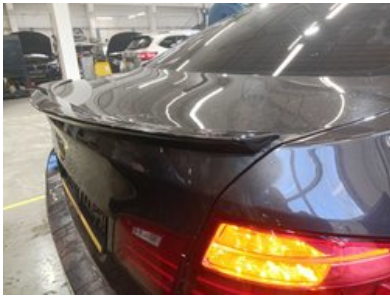
✓ **9. Aizmugure:** Bagāžnieks - Redzami bojājumi

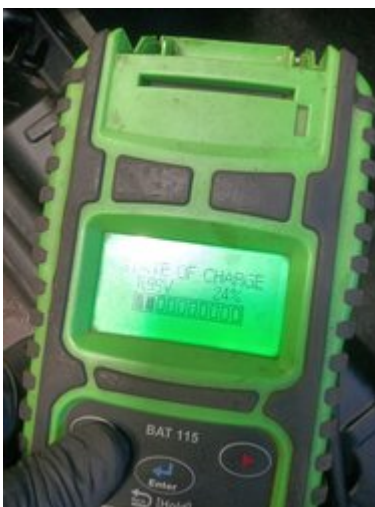
✓ **1. CITS:** Uzlādēt Akumulatoru

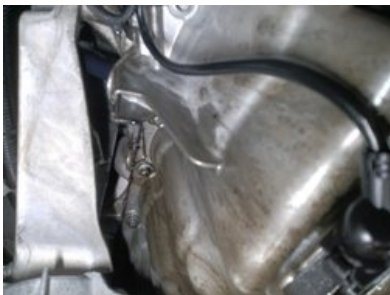
✓ **5. AUTOMĀTISKĀ PĀRNESUMKĀRBA:** Eļļas Palete un Blīvslēgs

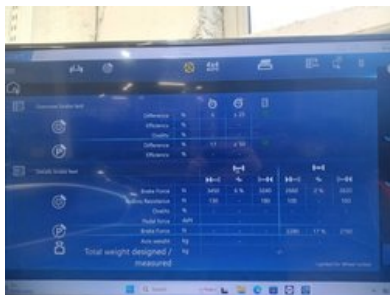
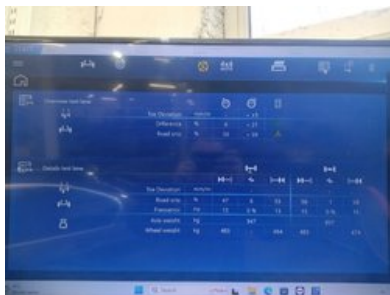
✓ 1. Bremžu Testa Līnijas Rezultāti

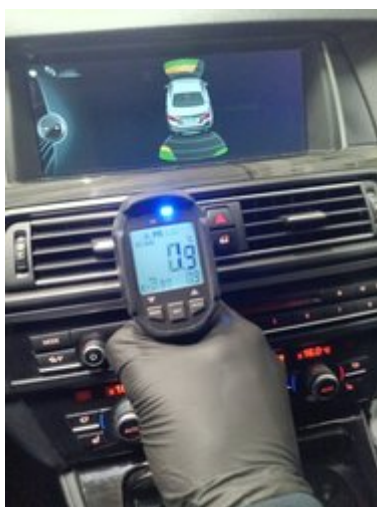
✓ 3. Gaisa Kondicionēšanas Mērījums
