Diagnostikas ziņojums par 2022 PEUGEOT 5008 GT

Diagnostikā konstatēto defektu kopsavilkums

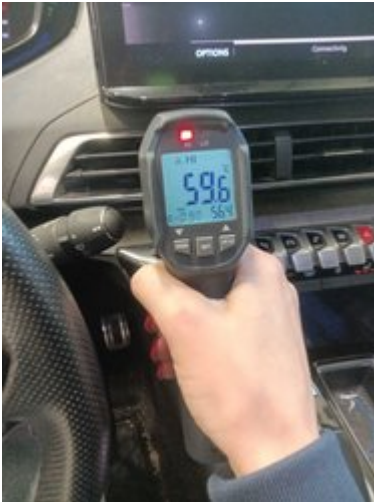
✓ 1. Darbība: Apsildes Sistēma - Darbība

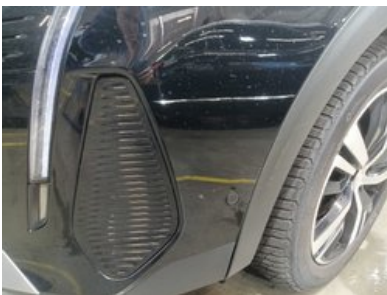
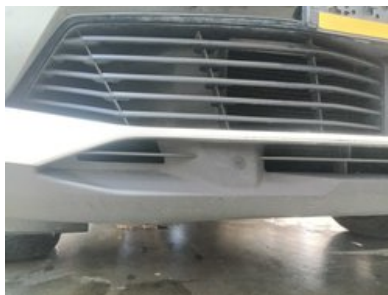
✓ 1. Priekšpuse: Priekšējais Bamperu - Stāvoklis un Izlīdzinājums

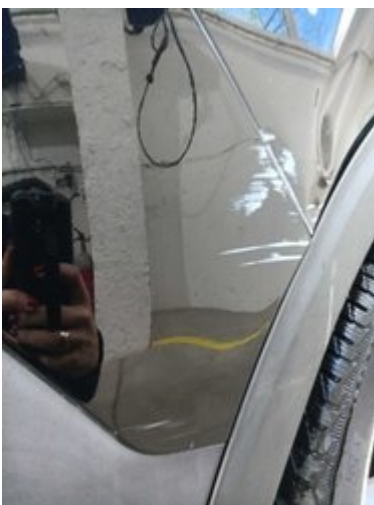
✓ 2. Aizmugure: Aizmugurējais bamperis - Stāvoklis un izlīdzinājums

- ✓ 1. Krāsot Aizmugures Spārnu

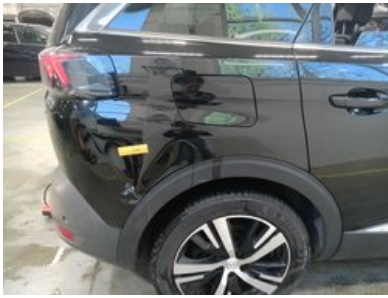
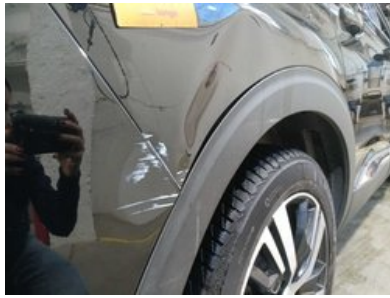
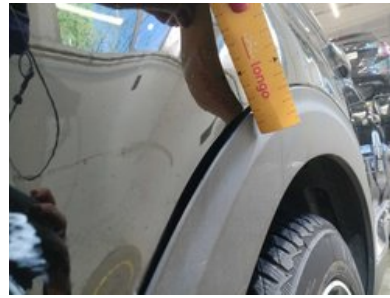
✓ **3. Sāns:** Kreisā un Labā Puse - Vizuālie Bojājumi un Skrāpējumi

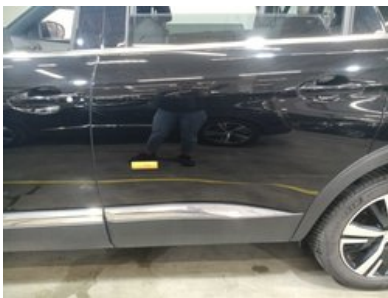
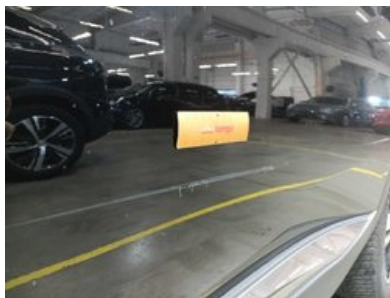
✓ **4. Cits:** Papildu Pulēšanas Darbi

- ✓ 1. Virsbūves mazgāšana
- ✓ 2. Pilnīga salona dziļā tīrīšana, izmantojot tikai hipoalerģiskus līdzekļus
- ✓ 3. Virsbūves pulēšana pēc tīrīšanas

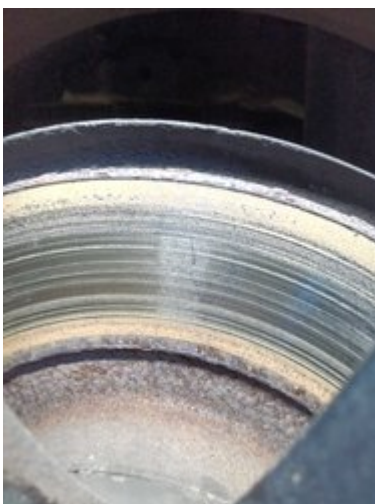
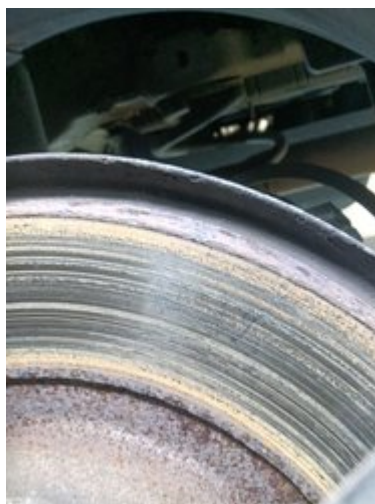
✓ **2. CITS:** Aizmugurējie Bremžu Diski ar Uzliktnēm

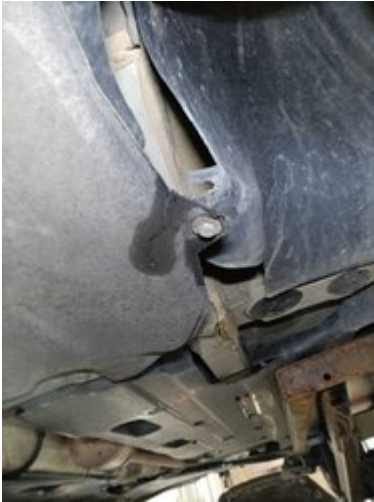
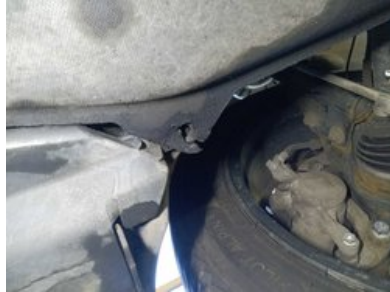
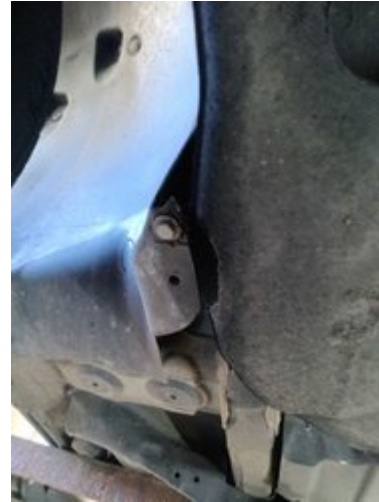
✓ **3. CITS:** Dzinēja Apakšējais Pārsegs

- ✓ 1. Motoreļļa un Filtrs
- ✓ 2. Dzinēja Apakšējais Pārsegs

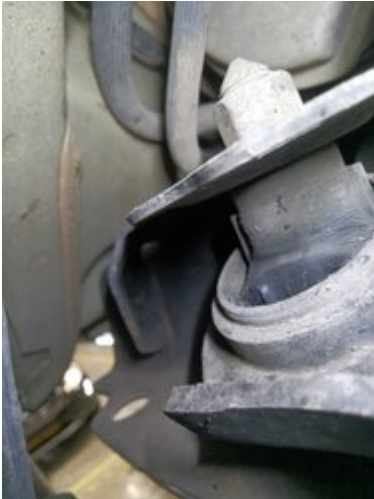
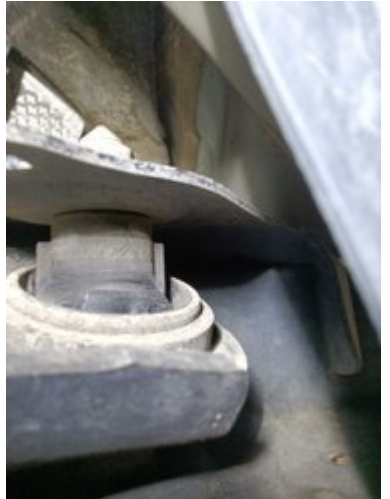
✓ **4. CITS:** Balstiekārtas Apakšējā Svira

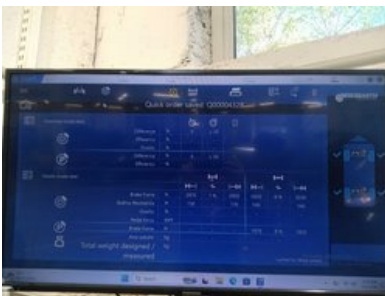
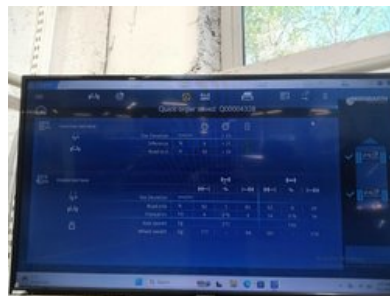
✓ **1. Bremžu Testa Līnijas Rezultāti**

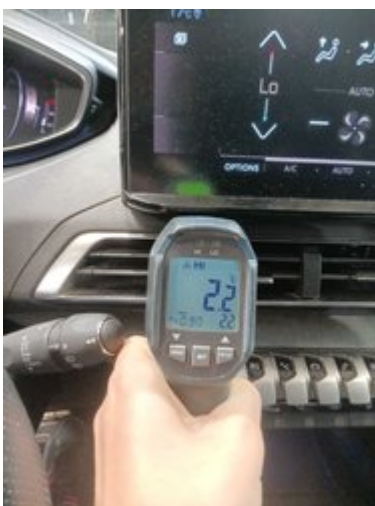
✓ 5. Gaisa Kondicionēšanas Mērījums
