# Diagnosticas ziņojums par

## 2022 TOYOTA C-HR Active

# Diagnosticas ziņojums par 2022 TOYOTA C-HR Active

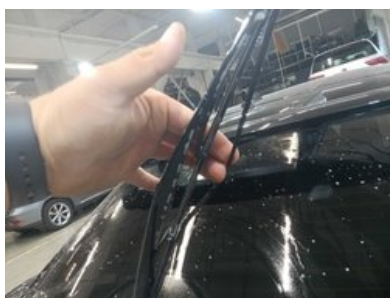
- ✓ **1. Priekšpuse:** Logu Slotiņu Gumija un Rokturis (Priekšā un Aizmugurē) - Stāvoklis

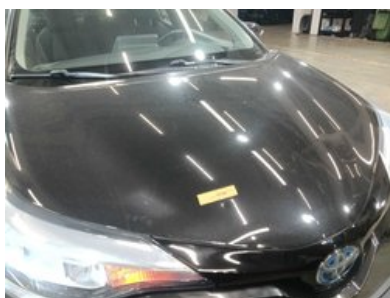
- ## ✓ 1. Priekšpuse: Pārsegs - Vizuālie Bojājumi

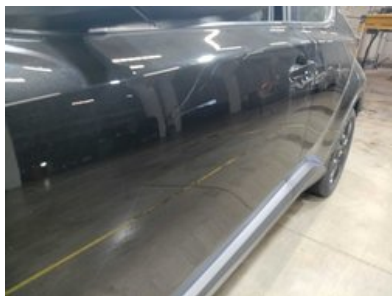
✓ **2. Cits:** Papildu Pulēšanas Darbi

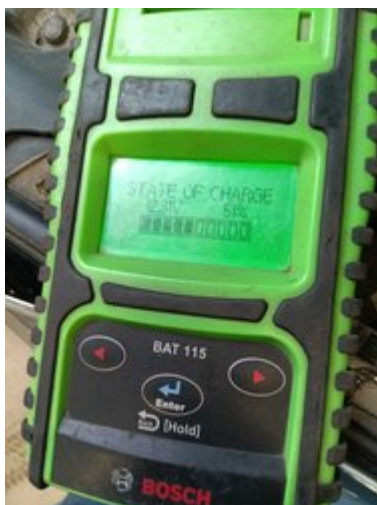
✓ **1. CITS:** Uzlādēt Akumulatoru
