# Diagnosticas ziņojums par

## 2017 VOLVO XC60 Polar+

# Diagnosticas ziņojums par 2017 VOLVO XC60 Polar+

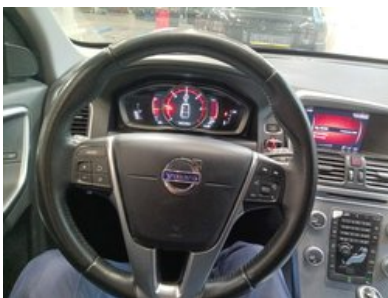
### ✓ 1. Priekšpuse: Stūres rats - Stāvoklis

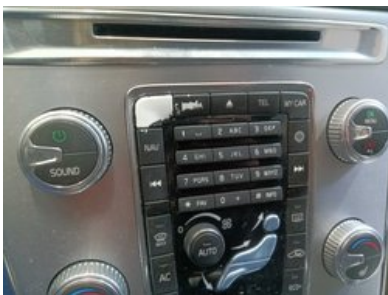
### ✓ 2. Priekšpuse: Apdares detaļas - Stāvoklis

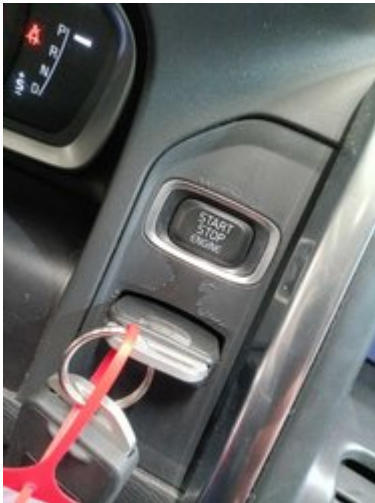
✓ **3. Priekšpuse:** Apdares detaļas - Stāvoklis

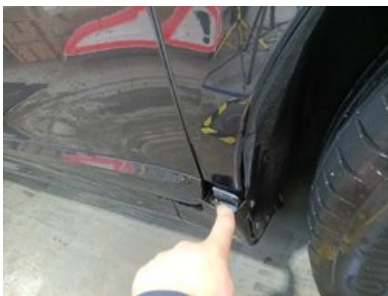
✓ **1. Sāns:** Kreisā un Labā Puse - Vizuālie Bojājumi un Skrāpējumi

- ✓ 1. Cits: Sliekšnis Labās Puses Remonts

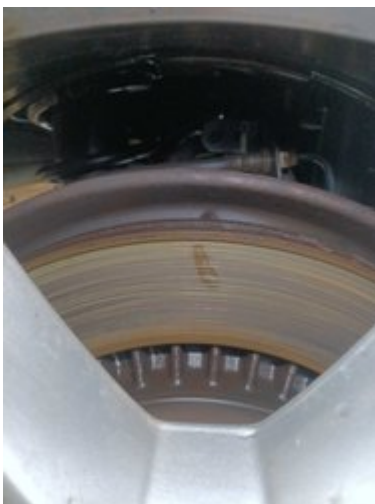
✓ **1. BREMZES:** Aizmugures Bremžu Disks (Abi) ar Klučiem

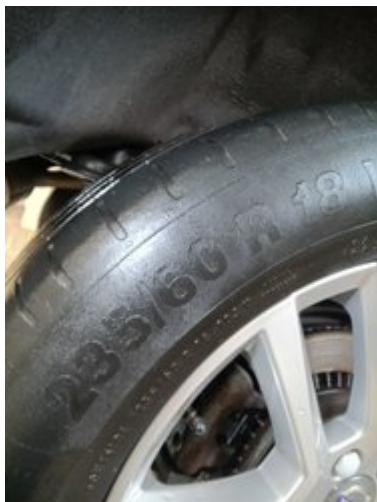
## ✓ 2. CITS: Nomainīt Riepas
