# Diagnosticas ziņojums par

## 2019 SKODA KAROQ Clever Edition

### Diagnosticas informācija

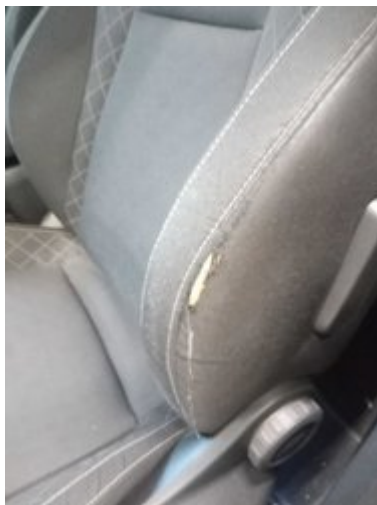
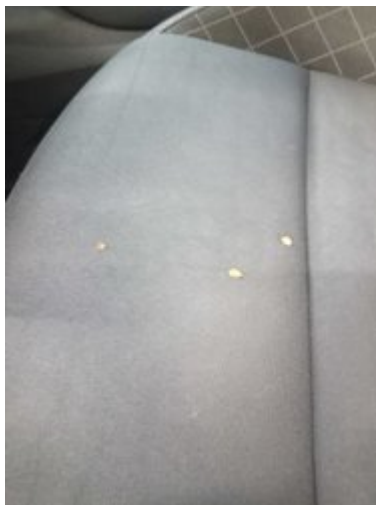
### ✓ 1. Sēdekļi: Visi Sēdekļi - Stāvoklis

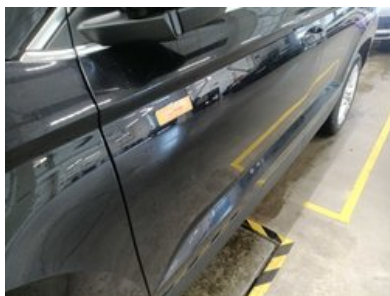
### ✓ 1. Sāns: Kreisā un Labā Puse - Vizuālie Bojājumi un Skrāpējumi

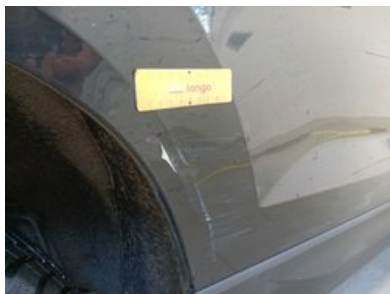
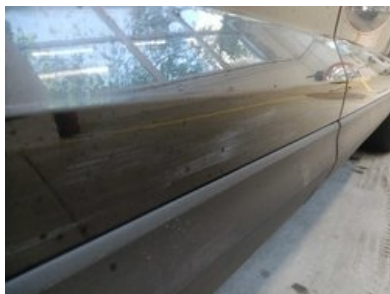
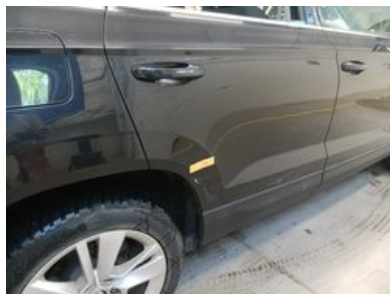
### ✓ 2. Sāns: Kreisā un Labā Puse - Vizuālie Bojājumi un Skrāpējumi

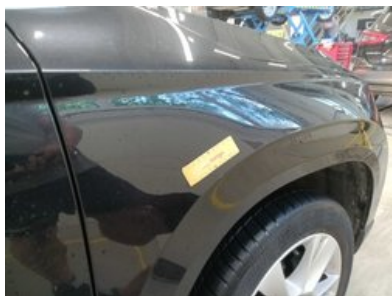
✓ **3. Sāns:** Kreisā un Labā Puse - Vizuālie Bojājumi un Skrāpējumi

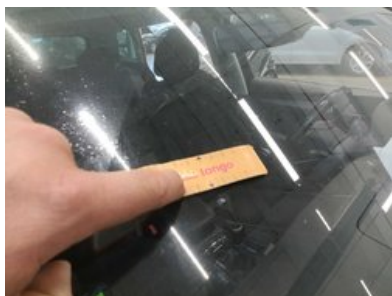
✓ **4. Priekšpuse:** Priekšējā stikla integritāte - Bez TA izslēdzošiem bojājumiem

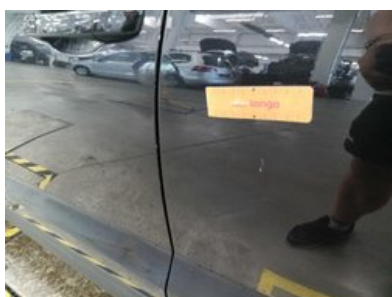
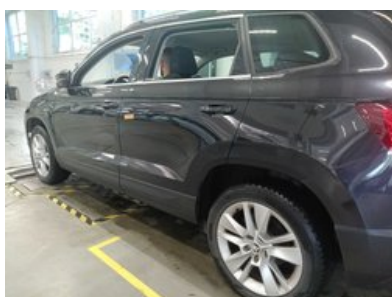
✓ **5. Cits:** Papildu Pulēšanas Darbi

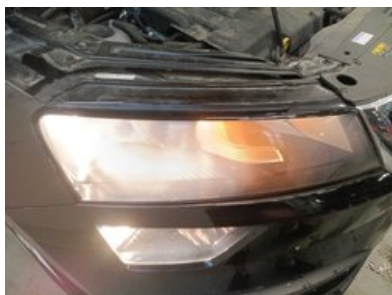
✓ **6. Cits:** Papildu Pulēšanas Darbi

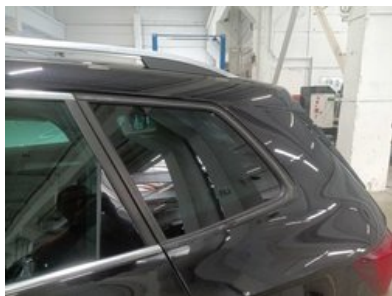
✓ **7. Cits:** Dzirdamas Pazīmes (Valīgas Detaļas, Klaboņa, u.c.)

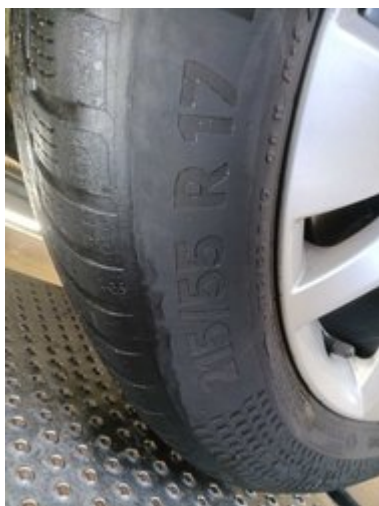
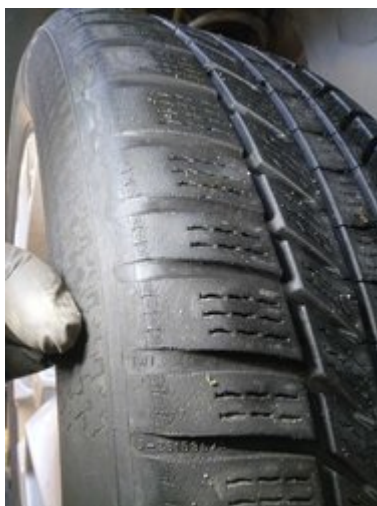
✓ **2. CITS:** Nomainīt Riepas

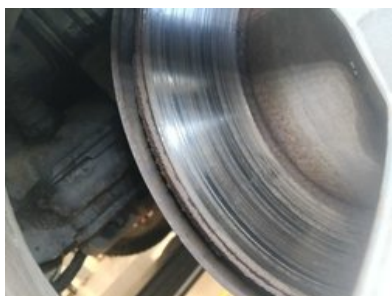
✓ **3. BREMZES:** Aizmugures Bremžu Disks (Abi)

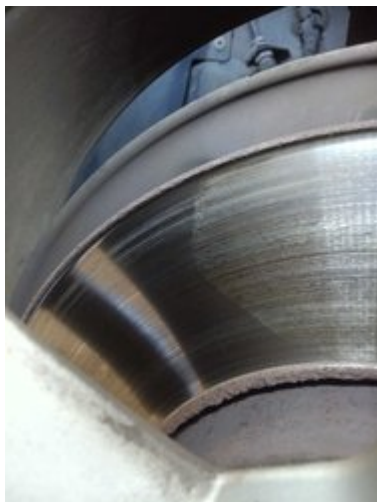
✓ **4. BREMZES:** Priekšējie Bremžu Diski Abi
