# Diagnosticas ziņojums par

## 2014 OPEL ZAFIRA TOURER Business+

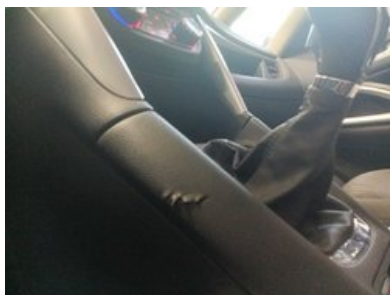
- ✓ **2. Priekšpuse:** Apdares detaļas - Stāvoklis

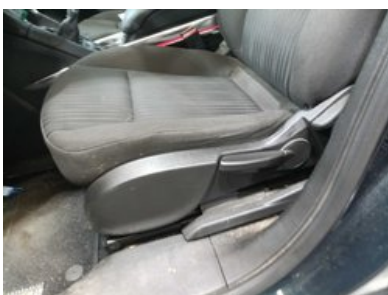
- ✓ **4. Sēdekļi:** Visi Sēdekļi - Stāvoklis

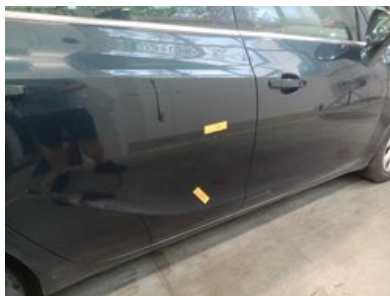
✓ **5. Sāns:** Kreisā un Labā Puse - Vizuālie Bojājumi un Skrāpējumi

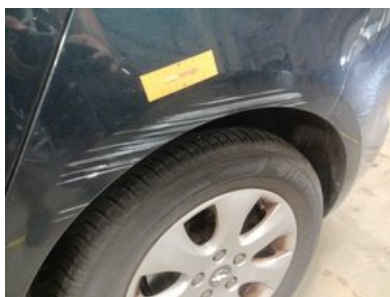
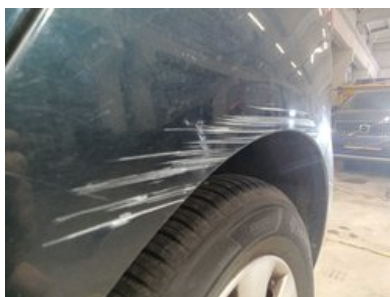
✓ **6. Sāns:** Kreisā un Labā Puse - Vizuālie Bojājumi un Skrāpējumi

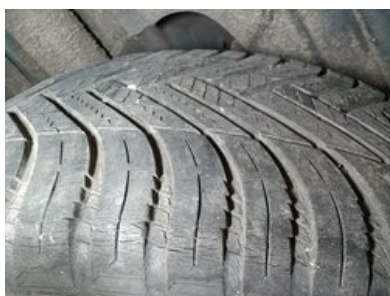
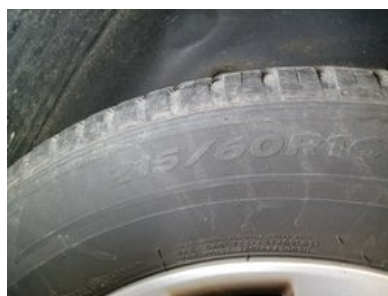
✓ **3. CITS:** Nomainīt Riepas

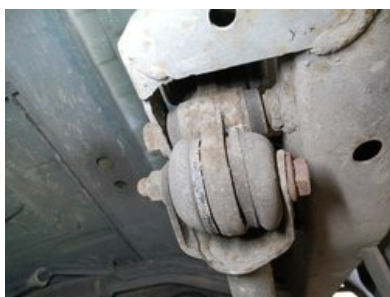
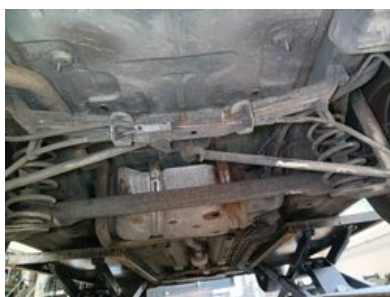
✓ **4. BALSTIEKĀRTA:** Ass/Ass Caurule/Šķērssija
