# Diagnosticas ziņojums par

## 2020 OPEL INSIGNIA Business Executive

# Diagnosticas ziņojums par 2020 OPEL INSIGNIA Business Executive

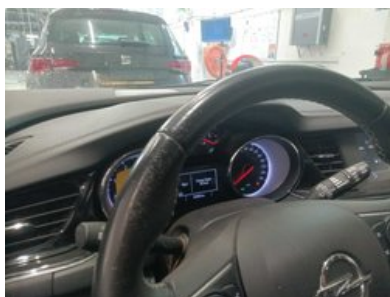
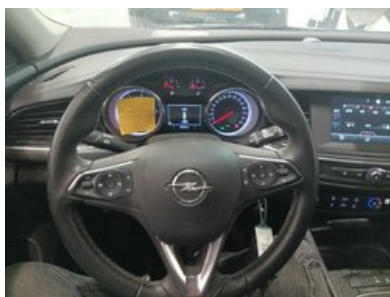
- ✓ **1. Priekšpuse:** Stūres rats - Stāvoklis

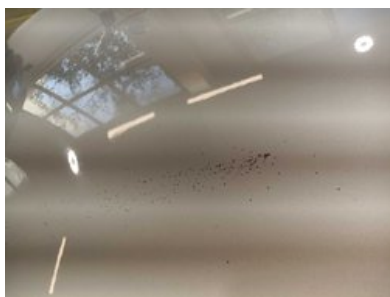
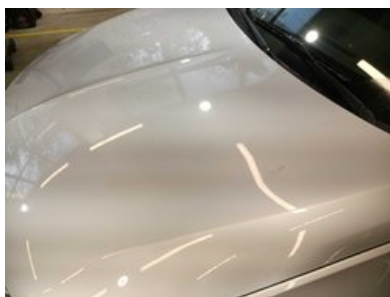
- ✓ **1. Priekšpuse:** Pārsegs - Vizuālie Bojājumi

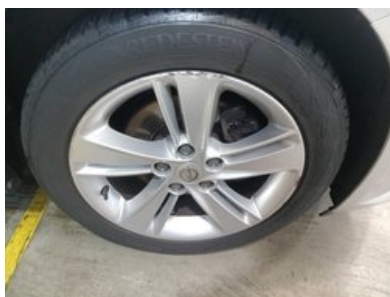
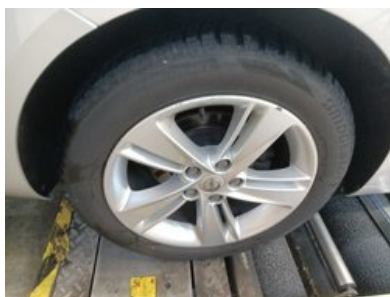
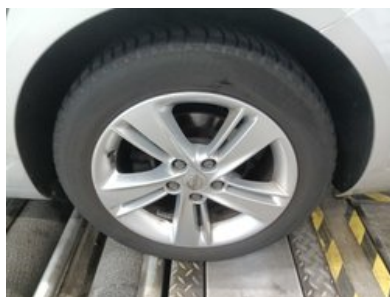
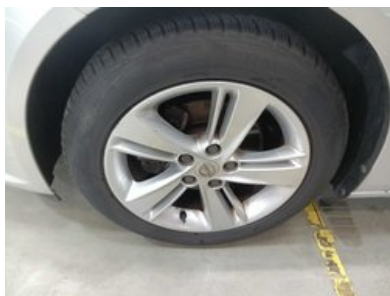
- ✓ **3. Sāns:** Riteņi - Stāvoklis

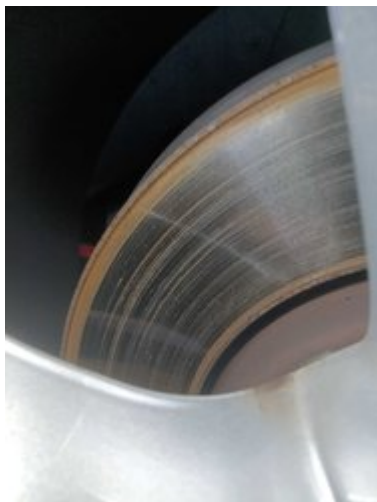
## ✓ 6. BREMZES: Priekšējie Bremžu Diski Abi

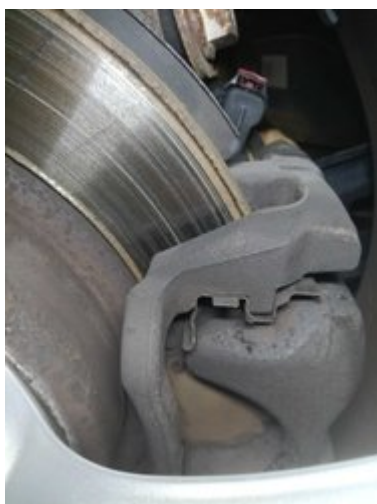
## ✓ 7. BREMZES: Aizmugurējie Bremžu Kluči (Visi)

- ✓ 1. Dzesēšanas Šķidruma Papildināšana
- ✓ 2. Dzinēja Eļļas un Filtra Maiņa
- ✓ 3. Uzlādēt Akumulatoru
- ✓ 4. OBD Nolasīšana
- ✓ 5. Aizmugures Bremžu Kluči
- ✓ 6. DPF Filtra Reģenerācija/Tīrīšana
