# Diagnosticas ziņojums par

## 2015 OPEL MOKKA T Cosmo

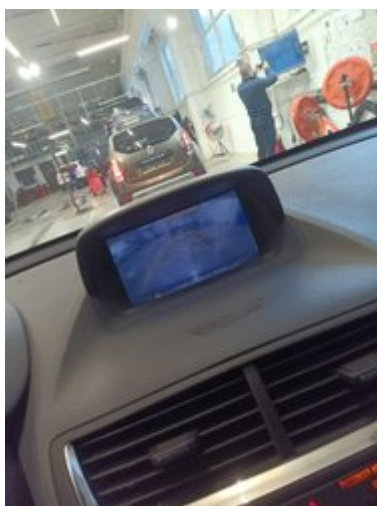
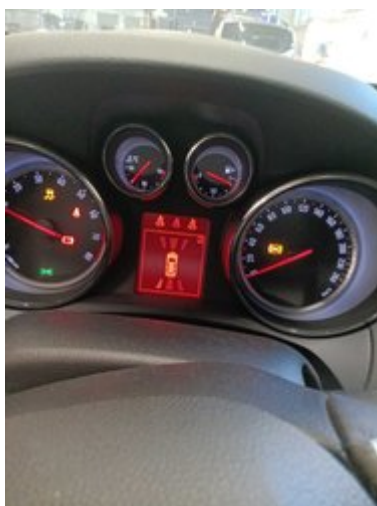
✓ **4. Iekšpuse:** Aksesuāri - Darbība un Stāvoklis

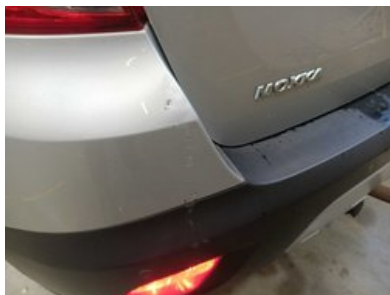
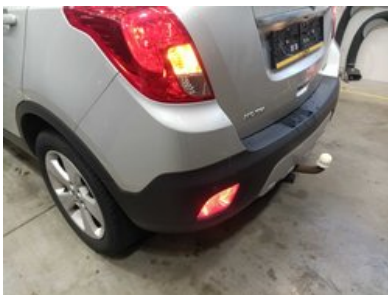
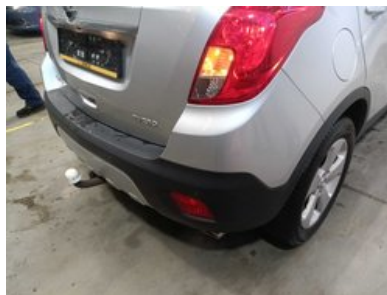
- ✓ **1. Aizmugure:** Aizmugurējais bamperis - Stāvoklis un izlīdzinājums

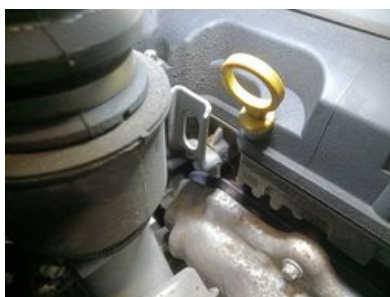
✓ **4. DZINĒJS:** Kloķvārpstas Vārstu Vāks un Blīve

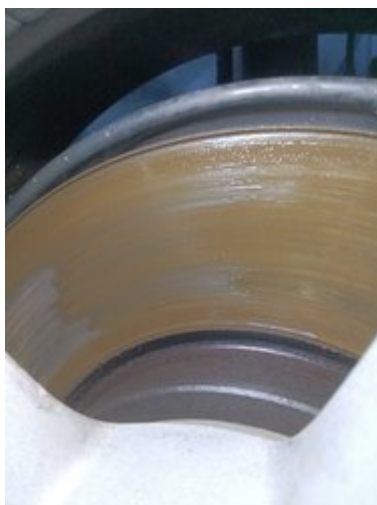
✓ **8. BREMZES:** Priekšējie Bremžu Diski Abi

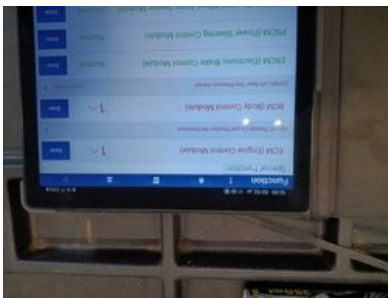
✓ **9. DZINĒJA VADĪBA - DEGVIELA:** Droselklapja Pozīcija

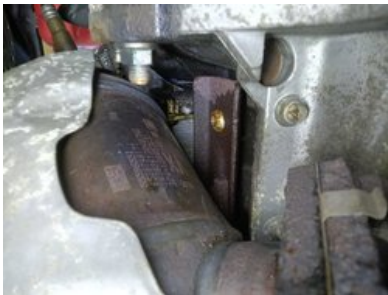
✓ **10. AUTOMĀTISKĀ PĀRNESUMKĀRBA:** Eļļas Dzesētājs

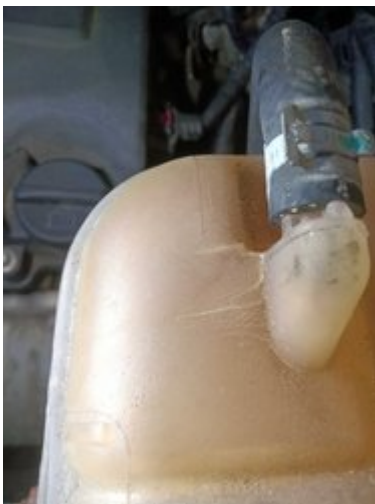
✓ **11. DZESĒŠANAS SISTĒMA:** Paplašinājuma Tvertne

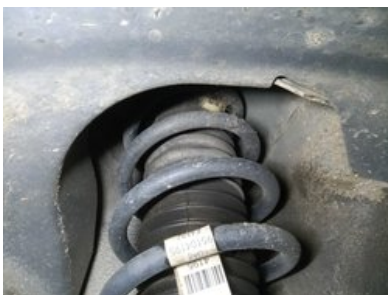
✓ **12. BALSTIEKĀRTA:** Amortizatora statņa augšējais stiprinājums (abi)

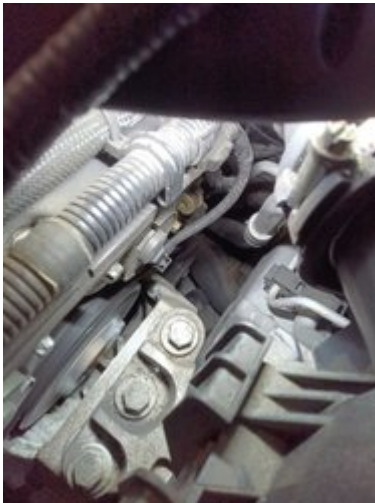
✓ **13. GAISA KONDICIONĒŠANA UN APSILDES SISTĒMA:** Kompresora Sajūgs
