Diagnostikas ziņojums par

2019 CITROEN C3 Feel

Diagnostikas ziņojums par 2019 CITROEN C3 Feel

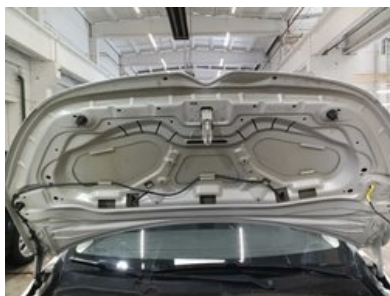
- ✔ **1. Priekšpuse:** Pārsega Skaņas Izolācija - Stāvoklis

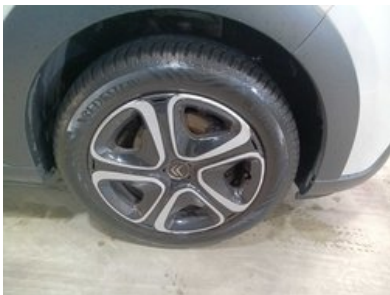
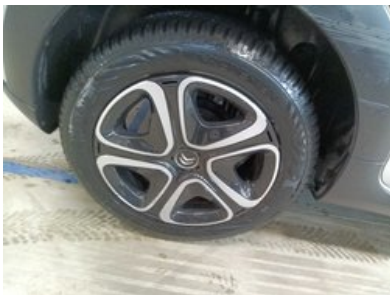
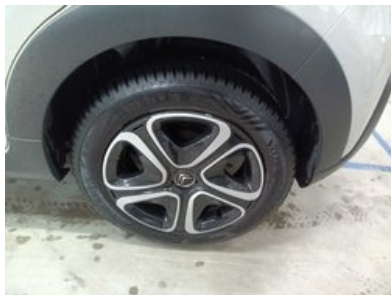
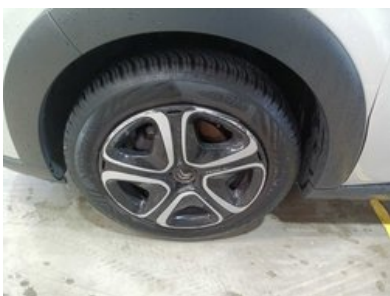
✓ **2. Sāns:** Riteņi - Stāvoklis

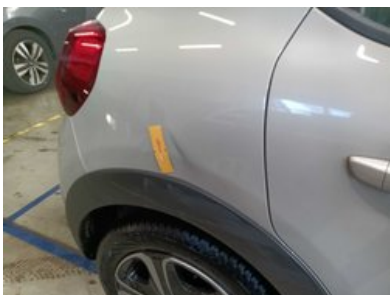
✓ **3. Sāns:** Kreisā un Labā Puse - Vizuālie Bojājumi un Skrāpējumi

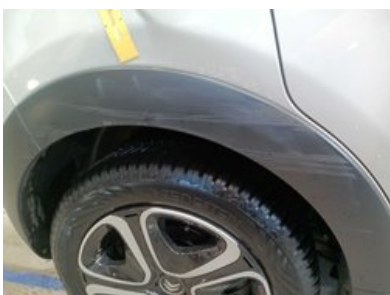
✓ **4. Sāns:** Kreisā un Labā Puse - Vizuālie Bojājumi un Skrāpējumi

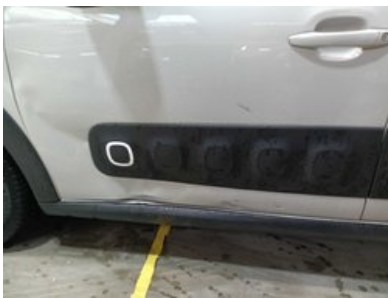
✓ **5. Sāns:** Kreisā un Labā Puse - Vizuālie Bojājumi un Skrāpējumi

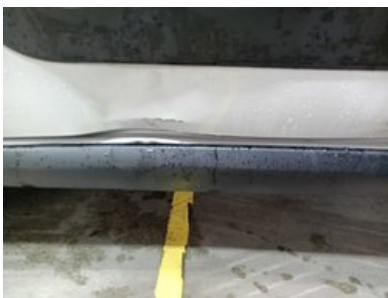
✓ **6. Sāns:** Kreisā un Labā Puse - Vizuālie Bojājumi un Skrāpējumi

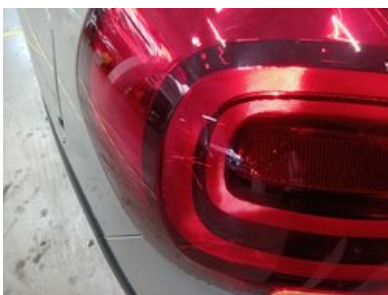
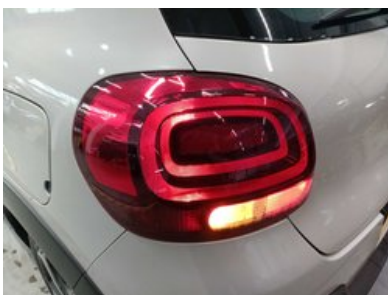
✓ **7. Apgaismojums:** Aizmugurējie lukturi (Bremzes, miglas, pagriezienu rādītāji) - Pamata darbība, bojājumi un krāsa

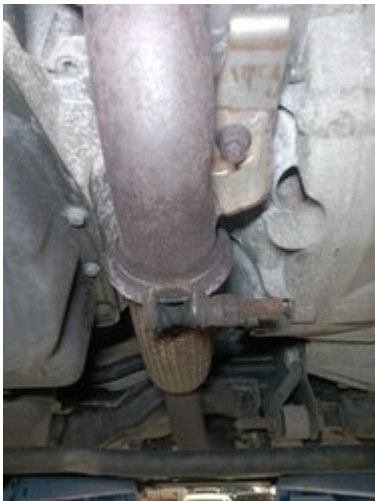
- ✓ **1. IZPLŪDES SISTĒMA:** Izplūdes Savienojums

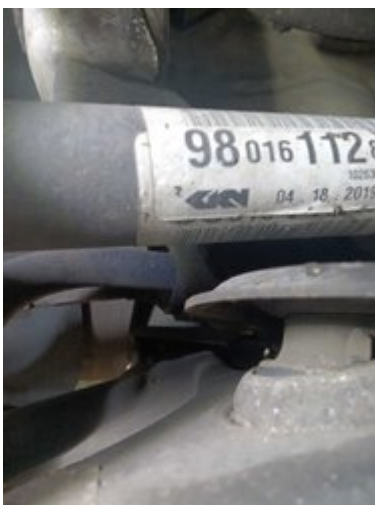
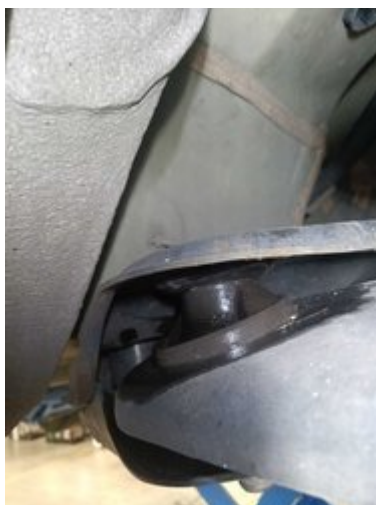
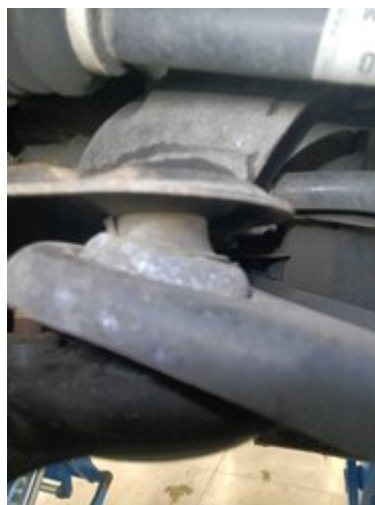
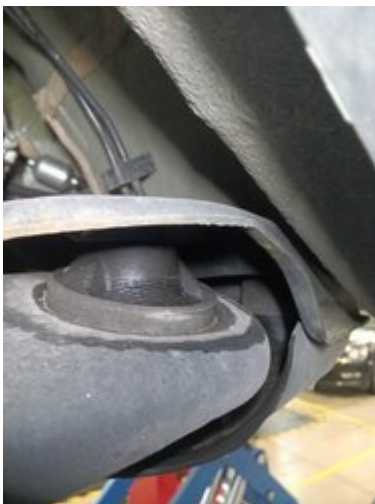
- ✓ **3. BALSTIEKĀRTA:** Balstiekārtas Apakšējās Sviras Bukses Abas
