# Diagnosticas ziņojums par

## 2015 HYUNDAI TUCSON Premium

Longo veiktās visaptverošās diagnostikas laikā, 6 defekti bija konstatēti transportlīdzeklī.

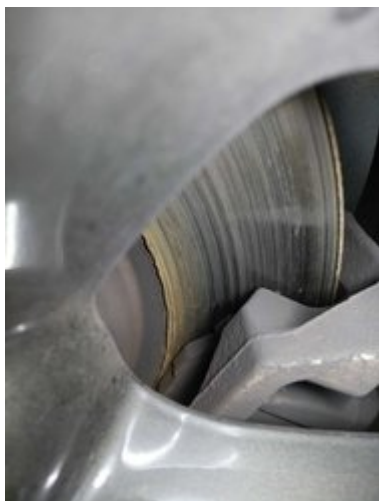
### ✓ 2. BREMZES: Priekšējās Bremžu Uzlikas (Visas)

- ✓ 1. Priekšējās Bremžu Uzliktnes (Visas)
- ✓ 2. Dzinēja Eļļas un Filtra Maiņa
