Diagnostikas ziņojums par 2021 PEUGEOT 2008 GT Pack

Automašīnas dati

Sagatavošanas un remonta ziņojums par

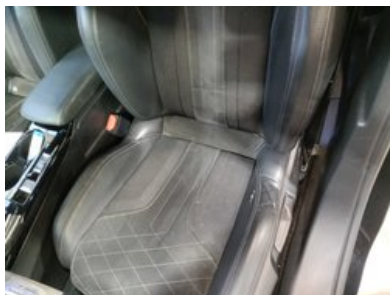
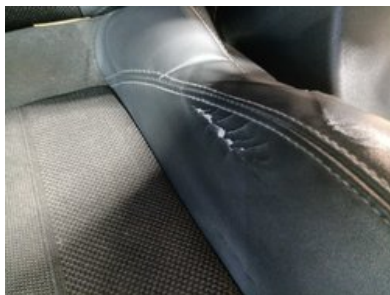
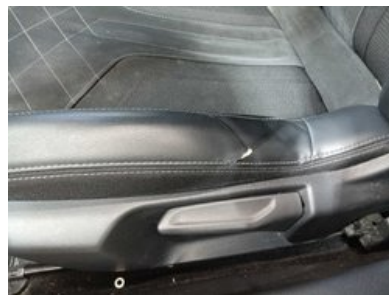
✔ **1. Sēdekļi:** Visi Sēdekļi - Stāvoklis

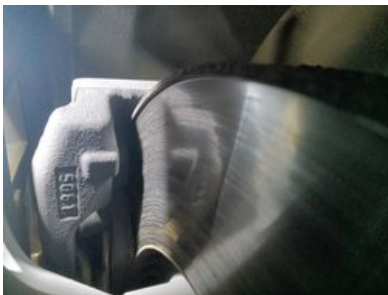
✓ 2. CITS: Priekšējie Bremžu Diski ar Uzliktnēm

- ✓ 1. Motoreļļa un Filtrs
- ✓ 2. Nomainīt Riepas
- ✓ 3. Priekšējie Bremžu Diski ar Uzliktņēm

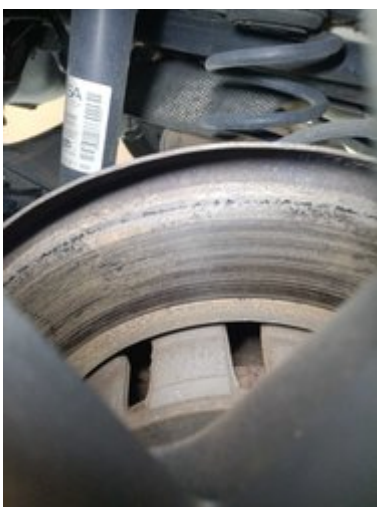
✓ 4. CITS: Aizmugurējie Bremžu Diski ar Uzliktnēm

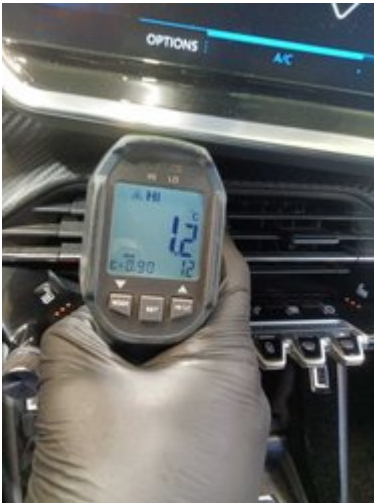
✓ 3. Gaisa Kondicionēšanas Mērījums
