# Diagnosticas ziņojums par

## 2019 PEUGEOT 308 GT-Line

### Diagnosticas informācija

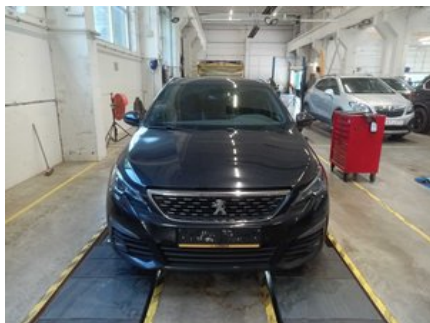
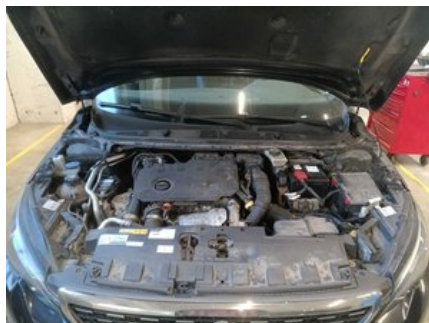
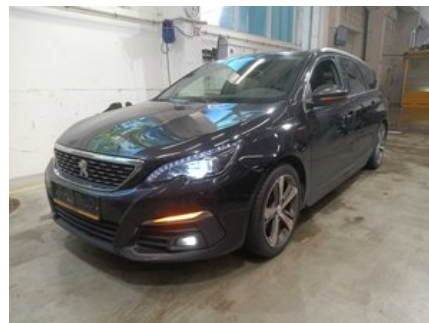
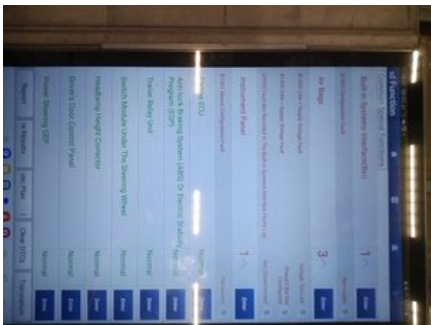
✓ **1. Priekšpuse:** Apdares detaļas - Stāvoklis

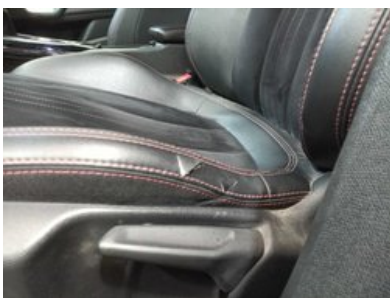
✓ **2. Sēdekļi:** Visi Sēdekļi - Stāvoklis

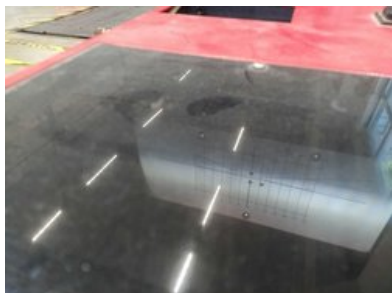
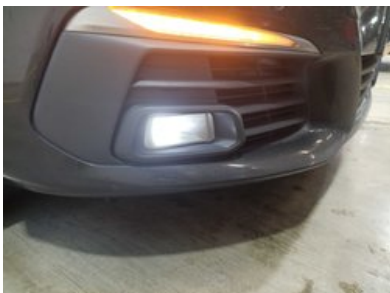
- ✓ **1. Apgaismojums:** Priekšējie Lukturi (Pilsētas, Parasts, Pilns Lukturis, Miglas, Pagriezienu Rādītājs) - Pamata Darbība, Bojājumi un Krāsa

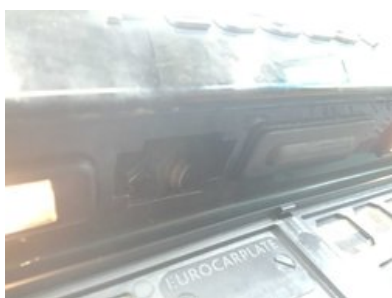
- ✓ **2. Aizmugure:** Bagāžnieks - Redzami bojājumi

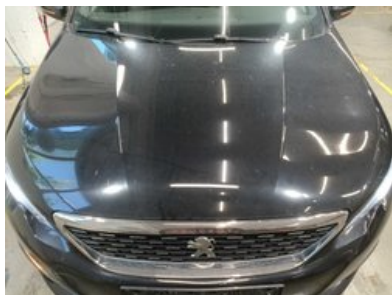
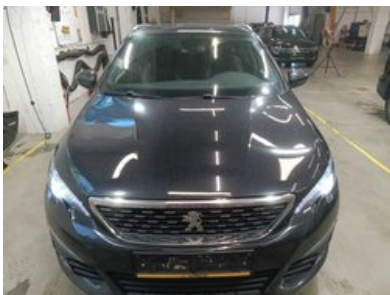
- ✓ **3. Priekšpuse:** Pārsegs - Vizuālie Bojājumi

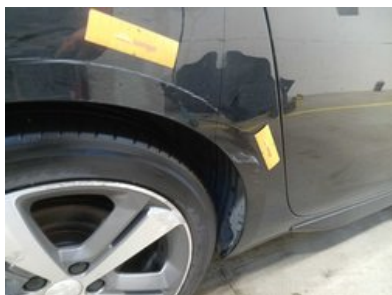
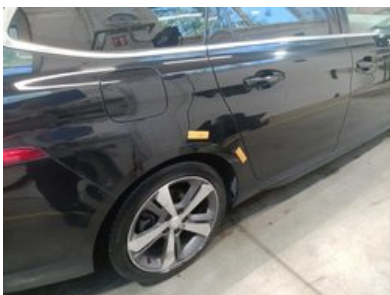
- ✓ **4. Sāns:** Kreisā un Labā Puse - Vizuālie Bojājumi un Skrāpējumi

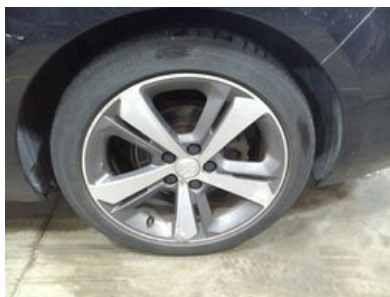
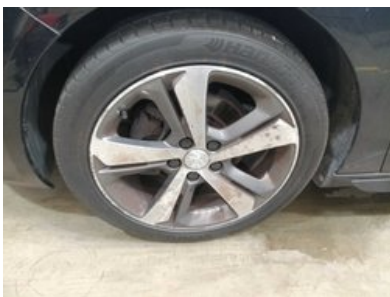
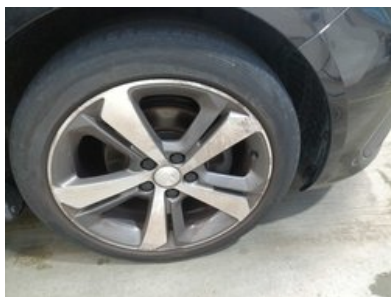
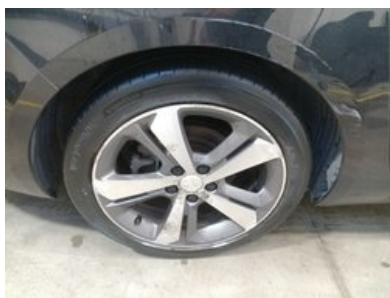
✓ **5. Sāns:** Riteņi - Stāvoklis

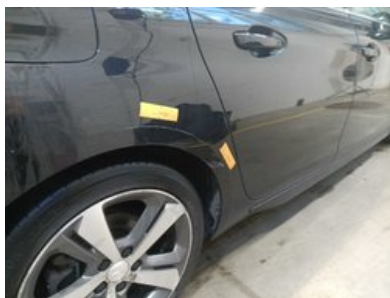
✓ **6. Cits:** Papildu Pulēšanas Darbi

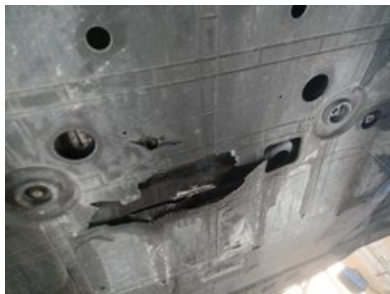
✓ **1. VIRSBŪVE - PRIEKŠĒJĀ SEKCIJA:** Dzinēja Apakšējais Pārsegs

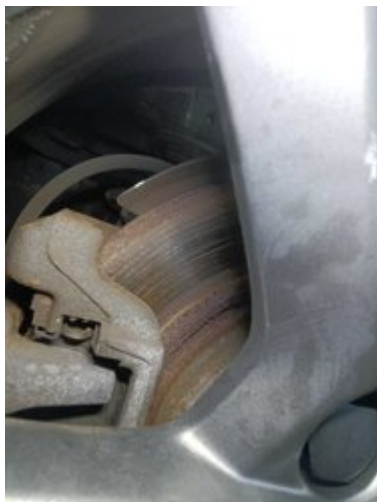
✓ **2. BREMZES:** Aizmugures Bremžu Disks (Abi)

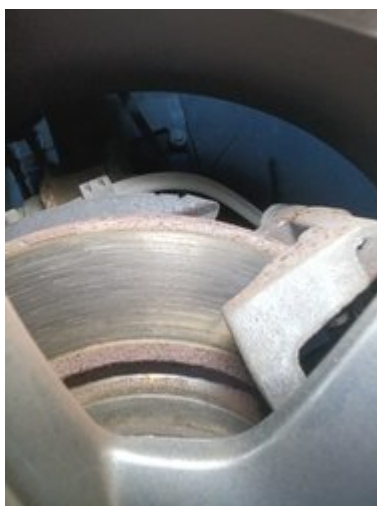
✓ **3. BREMZES:** Priekšējie Bremžu Diski Abi

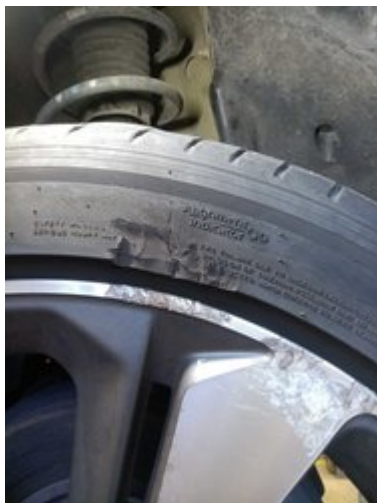
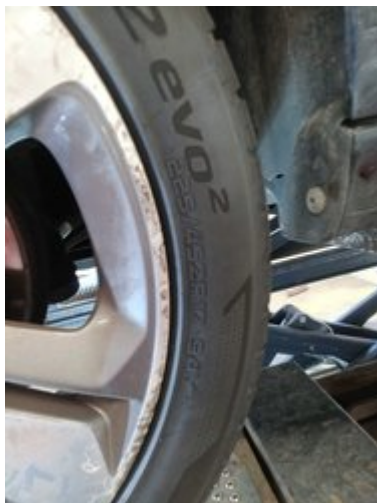
✓ **4. CITS:** Nomainīt Riepas
