# Diagnosticas ziņojums par

## 2014 SKODA OCTAVIA Elegance Businesslin

### Diagnosticas informācija

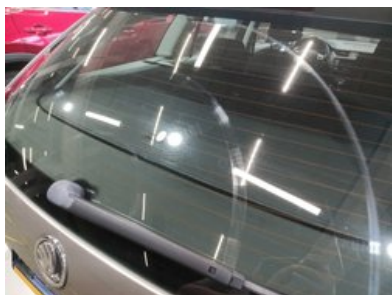
✓ **5. Aizmugure:** Aizmugurējā stikla integritāte

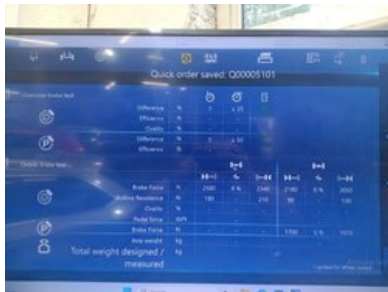
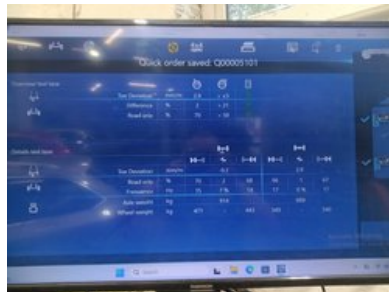
### ✓ 1. Bremžu Testa Līnijas Rezultāti

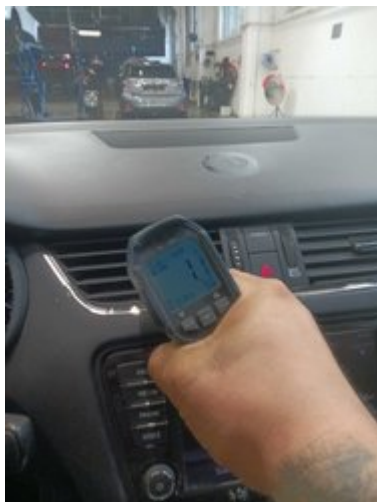
✓ **3. Gaisa Kondicionēšanas Mērījums**
